Utlåtande över ÖVERLÅTELSEBESIKTNING

Fastighetsbeteckning: Lingonet 2

Adress: Lingonstigen 7, 84233 Sveg

ÖVERLÅTELSEBESIKTNING FÖR SÄLJARE

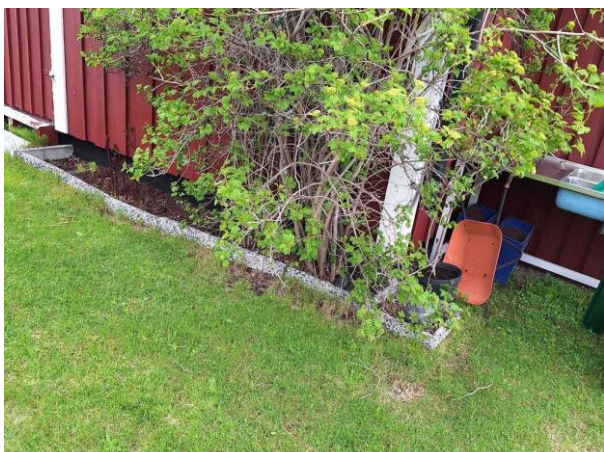
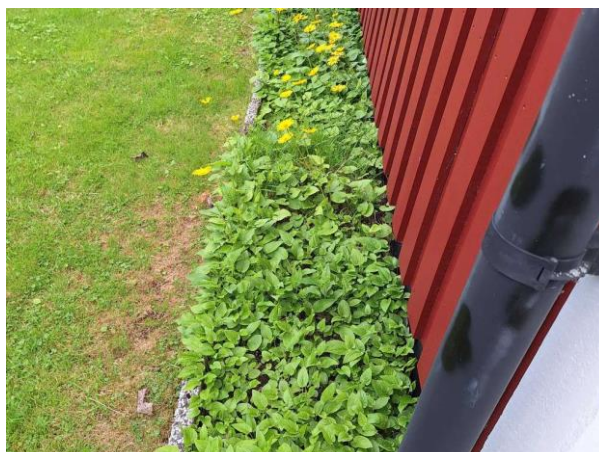
Bild 1: Utvändigt, Mark, Närliggande planteringar, se riskanalys.

Bild 2: Utvändigt, Mark, Närliggande planteringar, se riskanalys.

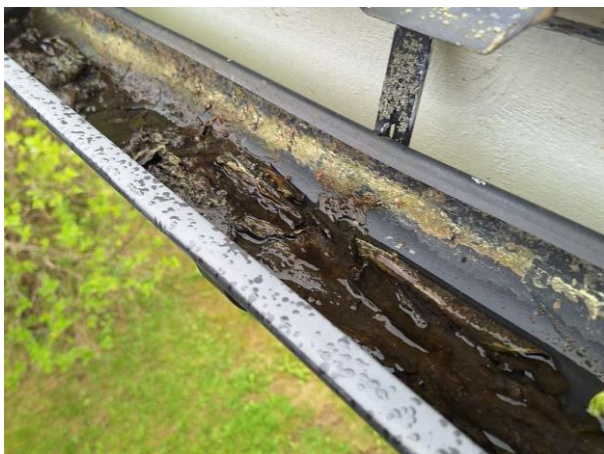
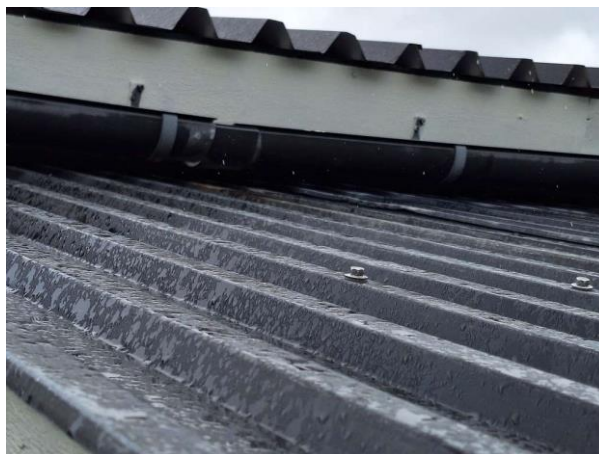
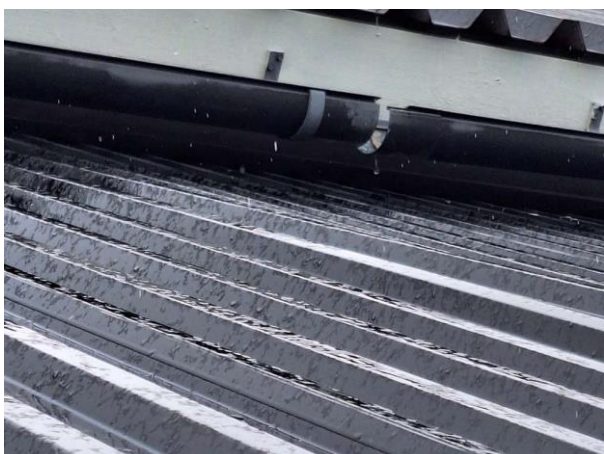
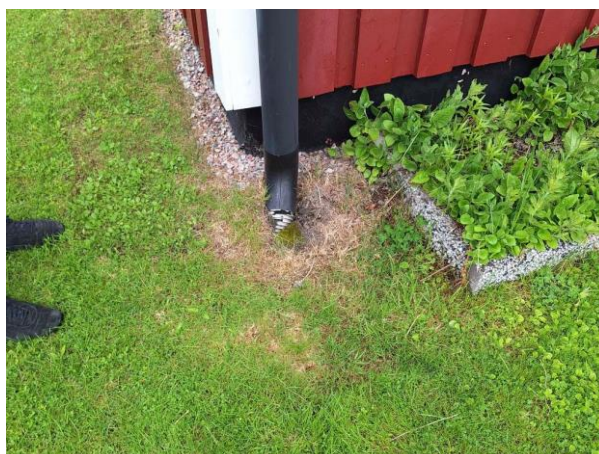
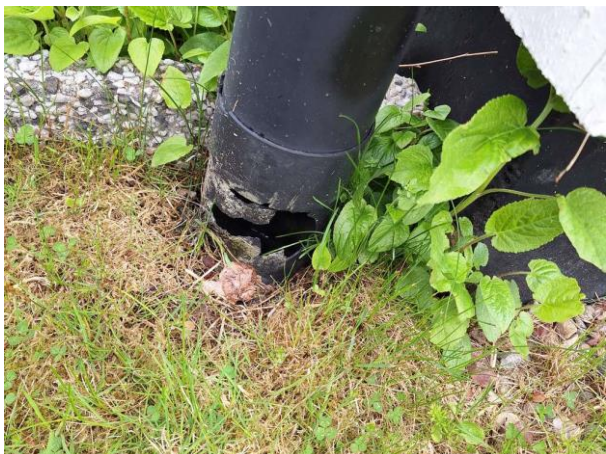
Bild 3: - Utvändigt, Avvattning, Mossa och löv i hängrännor. Läckage på hängrännor. Rännstopp saknas vid garage. Stuprör leds ej b...

Bild 4: - Utvändigt, Avvattning, Mossa och löv i hängrännor. Läckage på hängrännor. Rännstopp saknas vid garage. Stuprör leds ej b...

Bild 5: - Utvändigt, Avvattning, Mossa och löv i hängrännor. Läckage på hängrännor. Rännstopp saknas vid garage. Stuprör leds ej b...

Bild 6: - Utvändigt, Avvattning, Mossa och löv i hängrännor. Läckage på hängrännor. Rännstopp saknas vid garage. Stuprör leds ej b...

Bild 7: - Utvändigt, Avvattning, Mossa och löv i hängrännor. Läckage på hängrännor. Rännstopp saknas vid garage. Stuprör leds ej b...

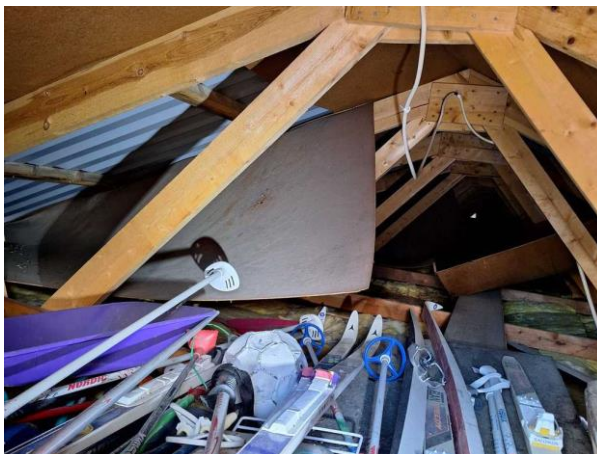
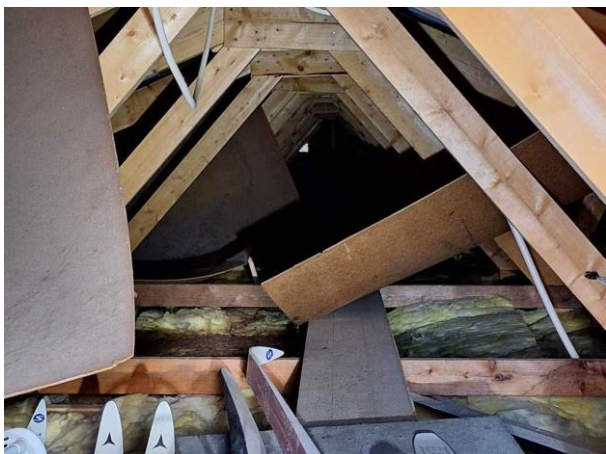
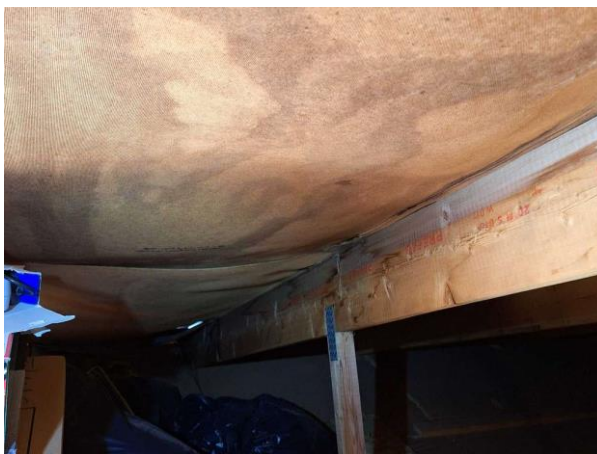
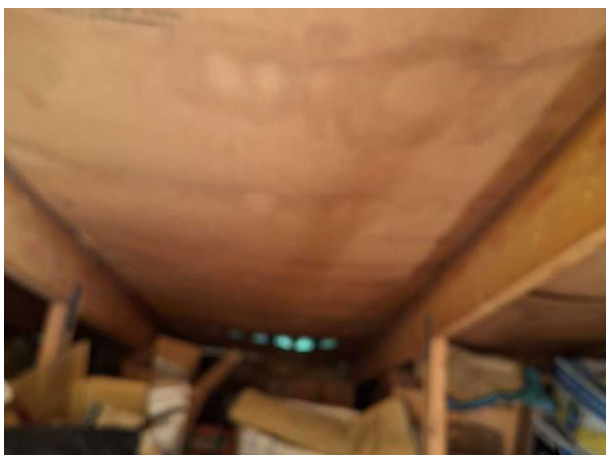
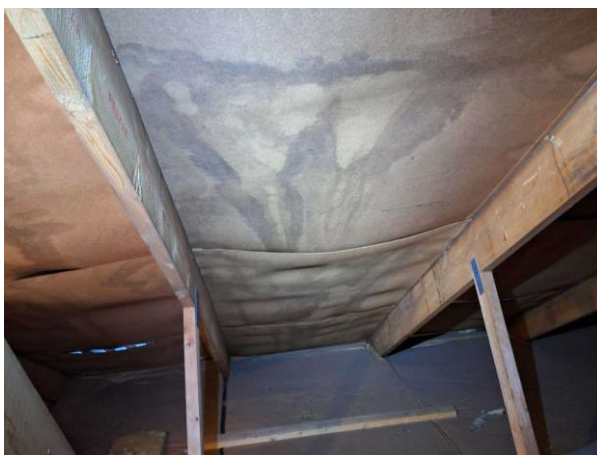
Bild 8: - Utvändigt, Vind, Fuktmärken på masonit Masoniten över garaget har släppt och hänger ner.

Bild 9: - Utvändigt, Vind, Fuktmärken på masonit Masoniten över garaget har släppt och hänger ner.

Bild 10: - Utvändigt, Vind, Fuktmärken på masonit Masoniten över garaget har släppt och hänger ner.

Bild 11: - Utvändigt, Vind, Fuktmärken på masonit Masoniten över garaget har släppt och hänger ner.

Bild 12: - Utvändigt, Vind, Fuktmärken på masonit Masoniten över garaget har släppt och hänger ner.

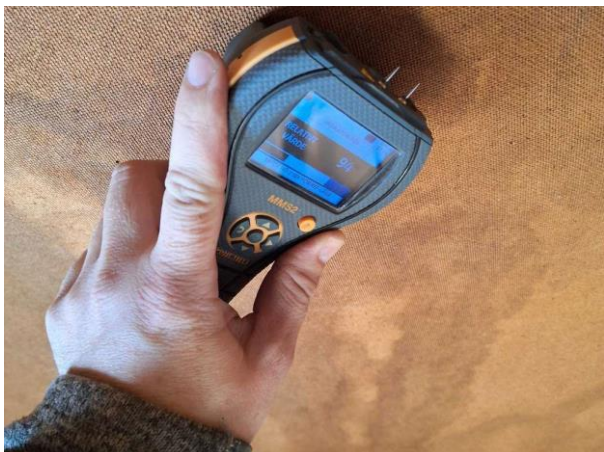
Bild 13: - Utvändigt, Vind, Fuktmärken på masonit Masoniten över garaget har släppt och hänger ner. Inga förhöjda fuktvärden uppmättes vid besiktningstillfället...

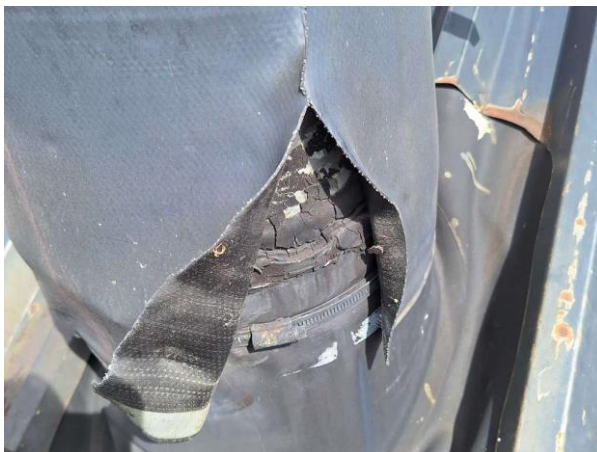
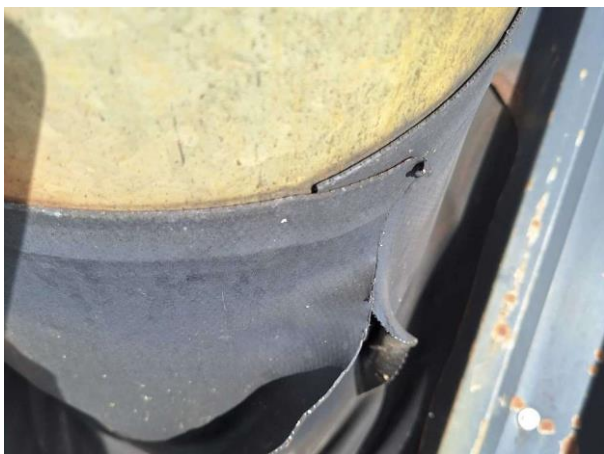
Bild 14: - Utvändigt, Yttertak, Skarv runt skorsten har släppt.

Bild 15: - Utvändigt, Yttertak, Skarv runt skorsten har släppt.

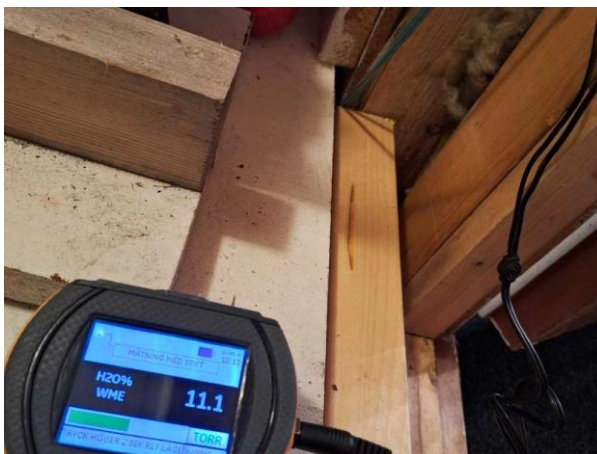
Bild 16: - Invändigt, Entréplan, Lukt Inga förhöjda fuktvärden uppmättes vid besiktningstillfället.

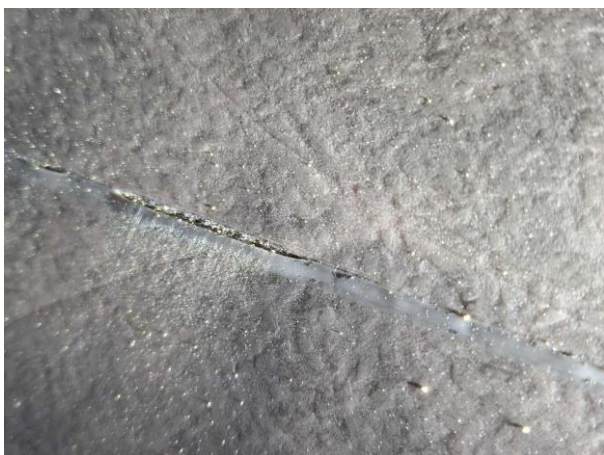
Bild 17: - Öppna mattskarvar.. Inga förhöjda fuktvärden uppmättes vid besiktningstil...

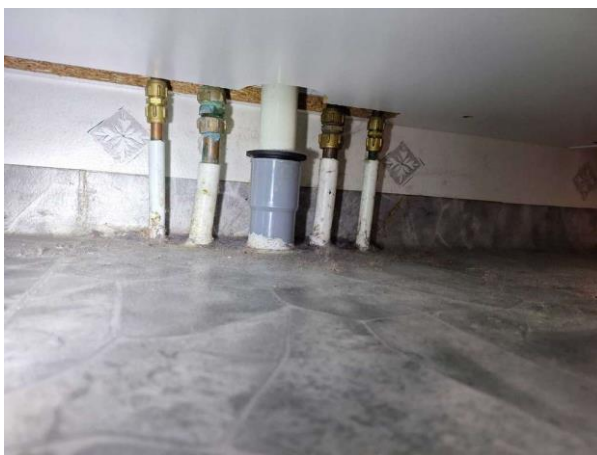
Bild 18: . Rör genomföringar i golv. Inga förhöjda fuktvärden uppmättes vid besiktningstil...
