Utlåtande över ÖVERLÅTELSEBESIKTNING

Fastighetsbeteckning: HÄRJEDALEN LOFSDALEN 26:215

Adress: Uppvallen renen 16, 842 96 Lofsdalen

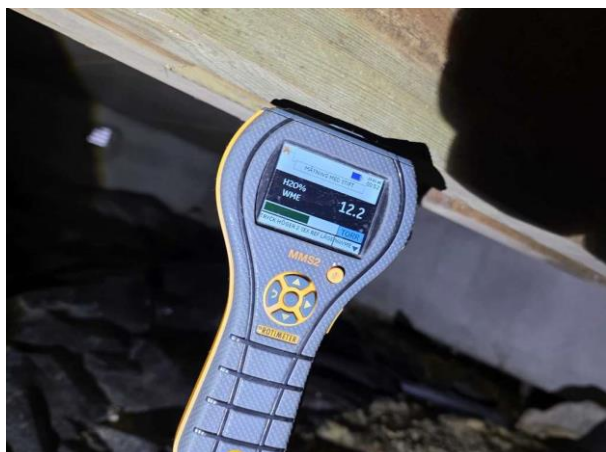
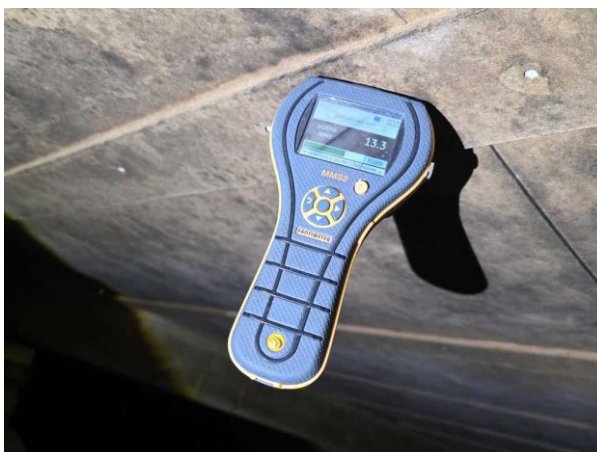
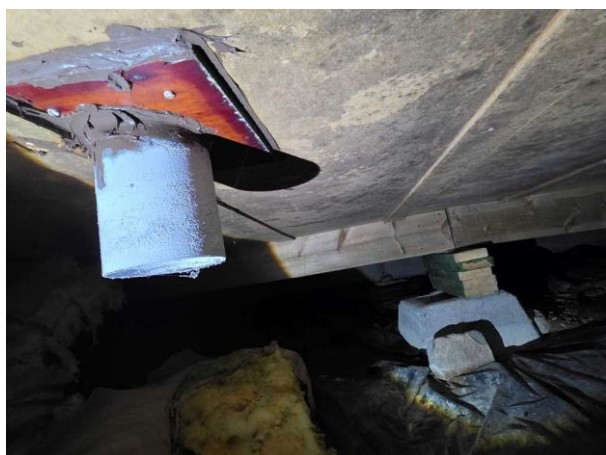
Mark	Marken faller mot grunden.
Grundmur/Hussockel	Krypgrund, se riskanalys. Påväxt på trossbottenskivor. Täckan på läckage under badrum med påväxt. Inga förhöjda fuktvärden uppmättes vid besiktningstillfället uppmätta värden 12,3-15,7% (Gränsvärdet för mikrobiell påväxt ligger på 17%) Stående vatten i grund.
Fasad	Fasad flammig med färgsläpp mot söder.
Fönster	--
Ytterdörr	--
Avvattning	Stuprör leds ej bort från grund. Barr och löv i hängrännor.
Vind	Fuktmärken runt Skorstensgenomföringar. Inga förhöjda fuktvärden uppmättes vid besiktningstillfället.
Yttertak	Ej kontrollerat pga snö. Den tekniska livslängden har passerats på yttertaget och med tanke på noterade fuktmärken på vind och i kök är taket i behov av renovering/byte

Bild 1: - Utvändigt, Grundmur/Hussockel. Påväxt på trossbottenskivor.

Bild 2: - Utvändigt, Grundmur/Hussockel. Påväxt på trossbottenskivor.

Bild 3: - Utvändigt, Grundmur/Hussockel. Påväxt på trossbottenskivor.

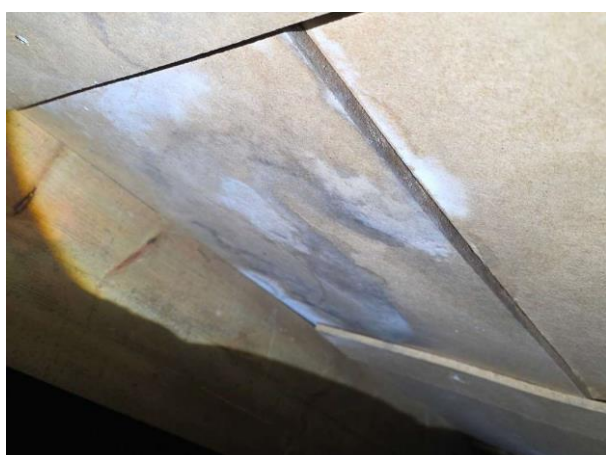
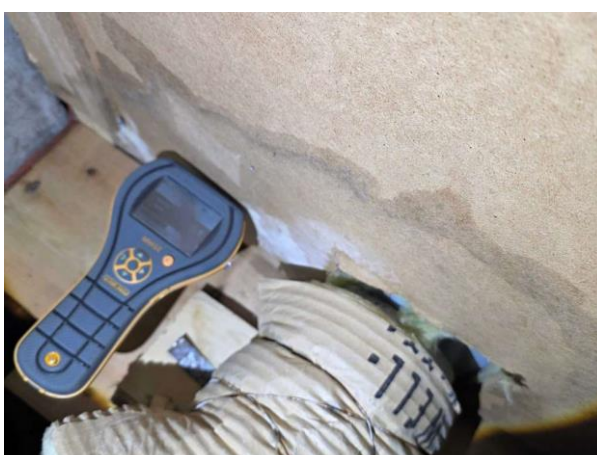
Bild 5: - Utvändigt, Grundmur/Hussockel, Täcken på läckage under badrum med påväxt...

Bild 6: - Utvändigt, Grundmur/Hussockel, Täcken på läckage under badrum med påväxt...

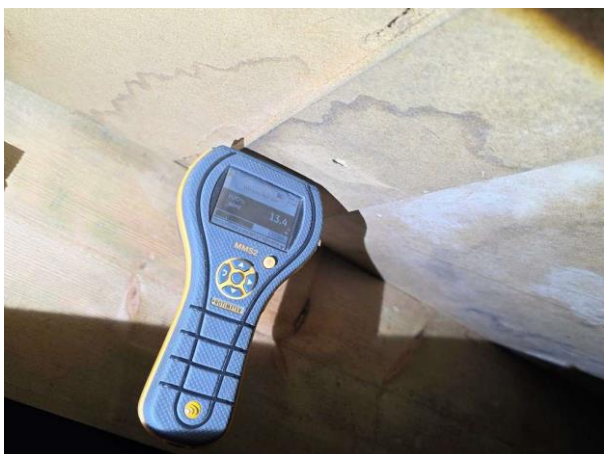
En krypgrund är en känd riskkonstruktion. Risk för kondens finns om varm och fuktig luft träffar kallare ytor inne i grunden. Markfukt och dagvatten kan också vara bidragande faktorer som påverkat fuktigheten i utrymmet.

Temperatur och fuktighet i krypgrunden varierar, men kan periodvis bli tillräcklig fuktig för att konstruktionen kan drabbas av röta, mögel och avvikande lukt.

Bild 7: - Utvändigt, Grundmur/Hussockel, Krypgrund, se riskanalys. Påväxt på trossbottenskivor.

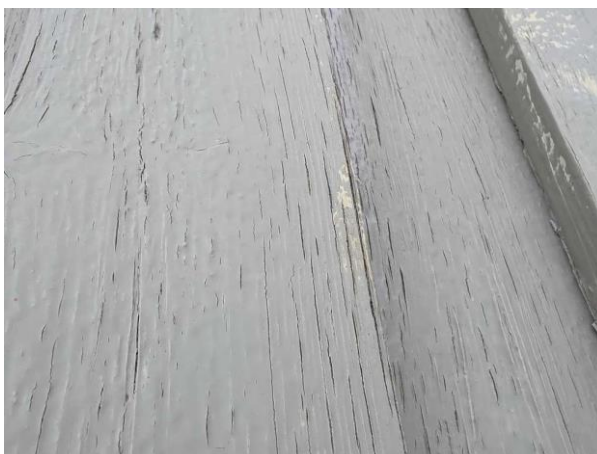
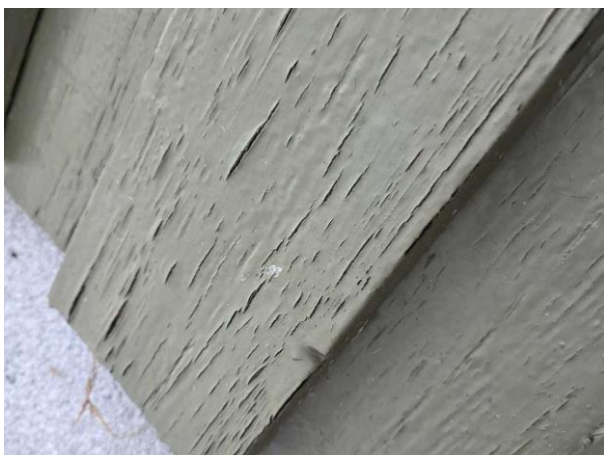
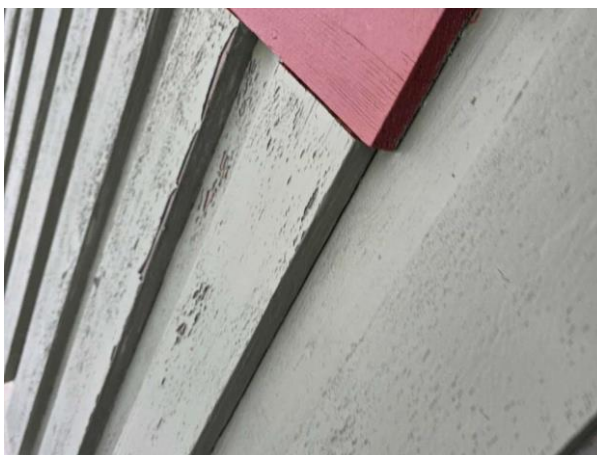
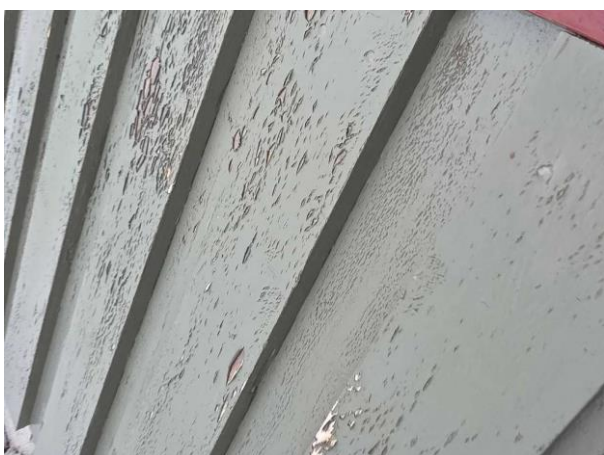
Bild 8: Utvändigt, Fasad, Fasad flammig med färgsläpp mot söder.

Bild 9: Utvändigt, Fasad, Fasad flammig med färgsläpp mot söder.

Bild 10: Utvändigt, Fasad, Fasad flammig med färgsläpp mot söder.

Bild 11: Utvändigt, Fasad, Fasad flammig med färgsläpp mot söder.

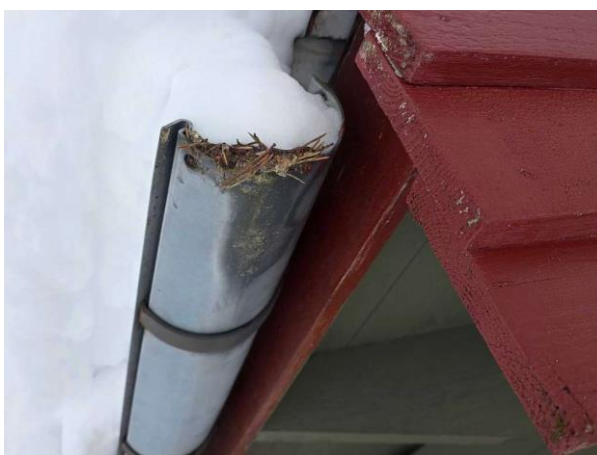
Bild 12: - Utvändigt, Avvattning.. Barr och löv i hängrännor.

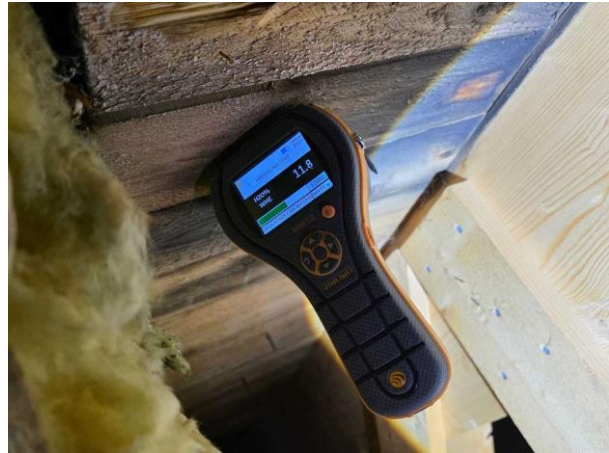
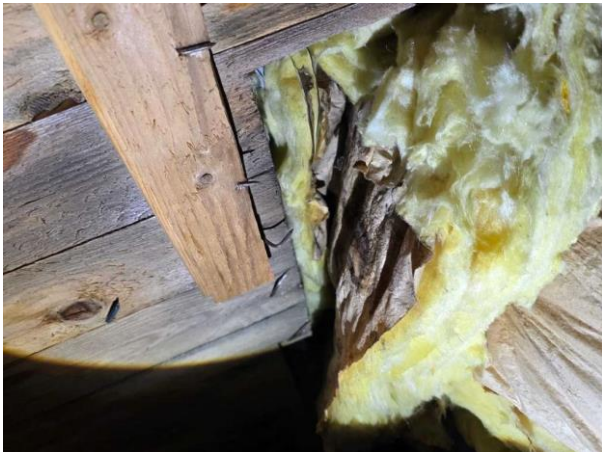
Bild 14: Utvändigt, Vind, Fuktmärken runt Skorstensgenomföringar. Inga förhöjda fuktvärden uppmättes

Bild 15: Utvändigt, Vind, Fuktmärken runt Skorstensgenomföringar. Inga förhöjda fuktvärden uppmättes.

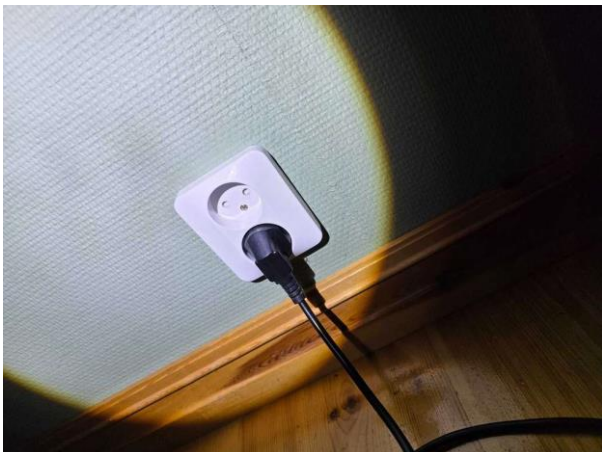
Bild 17: Ojordade uttag

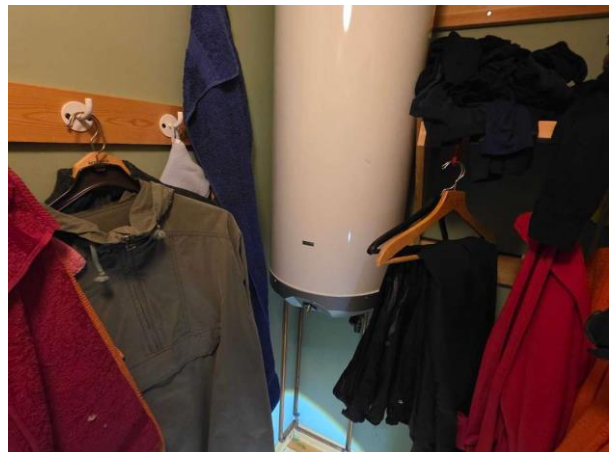
Bild 18: Invändigt, Entréplan, Varmvattenberedare placerad i utrymme utan tätskikt och golvbrunn.
