Lofsdalen 4:168

Hovärken H4

**Besiktningssuppgifter**

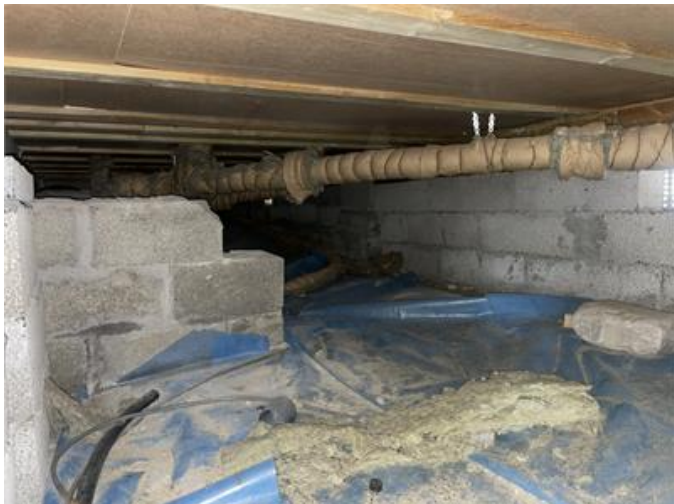
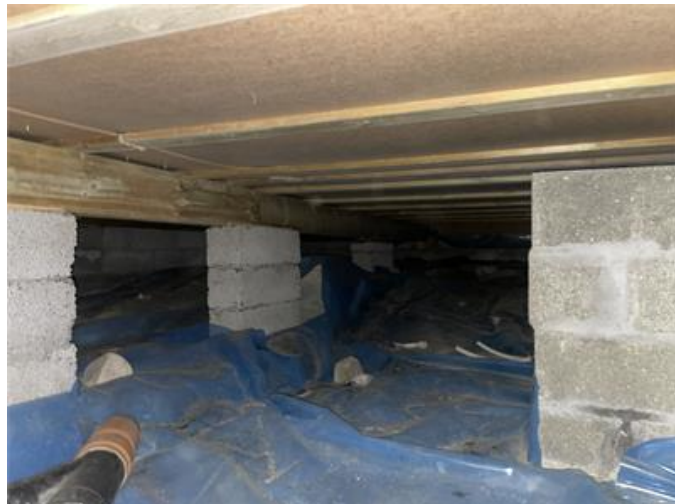
Krypgrund

En kryppgrund är en riskkonstruktion med avseende på fukt- och mikrobiella skador. För att säkert fastställa grundens funktion och golvbjälklagets kondition krävs alltid en fortsatt teknisk undersökning. Se även protokollets näst sista sida Pos. 10.
