Lofsdalen 2:36

Spruthusvägen 9

Uppdragsnummer	U6058
Besiktningsdatum	2025-10-31
Besiktningföretag	OBM Västmanland AB
Besiktningförrättare	Peter Olsson
Närvarande	—
Giltig till och med	2026-10-31

Byggnadsbeskrivning	Byggnadsår
Huset är ett 2-plans fritidshus grundlagd på kryppgrund.	2007
Till eller ombyggnad	Övrigt
—	Bostaden normalt möblerad. Vatten avstängt i byggnaden.

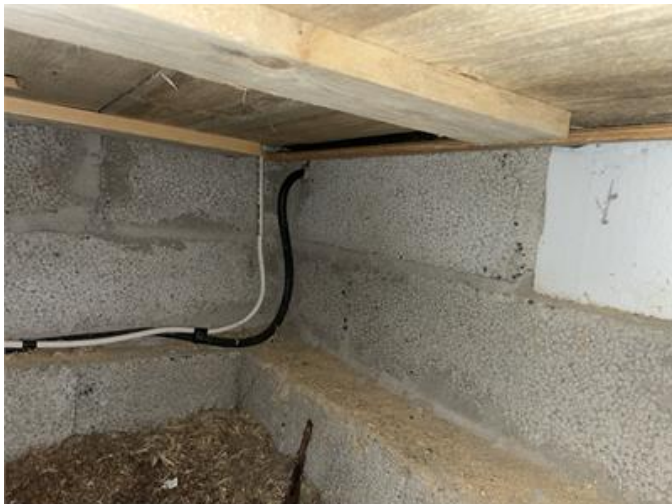
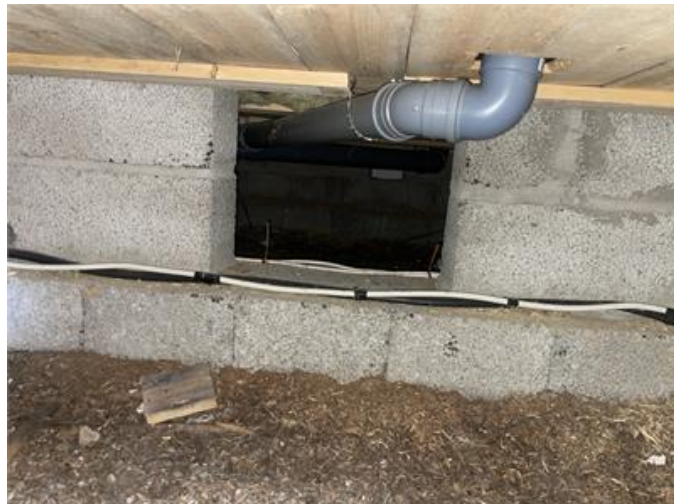
Grund under badrum
