## Utlåtande över ÖVERLÅTELSEBESIKTNING

Fastighetsbeteckning: HÄRJEDALEN LOFSDALEN 26:112

Adress: Uppvallen Fjällripan 2, 842 96 Lofsdalen

## ÖVERLÅTELSEBESIKTNING FÖR SÄLJARE

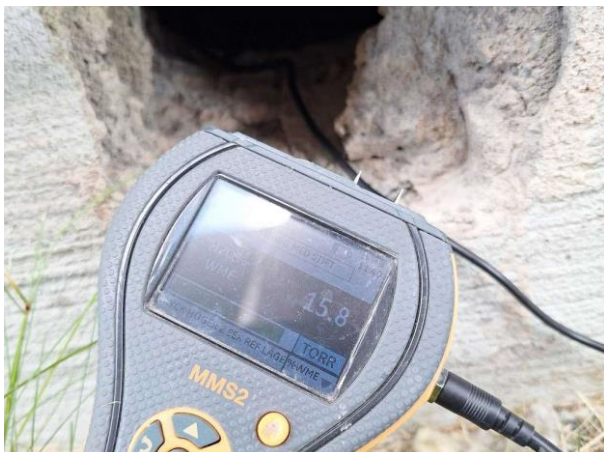
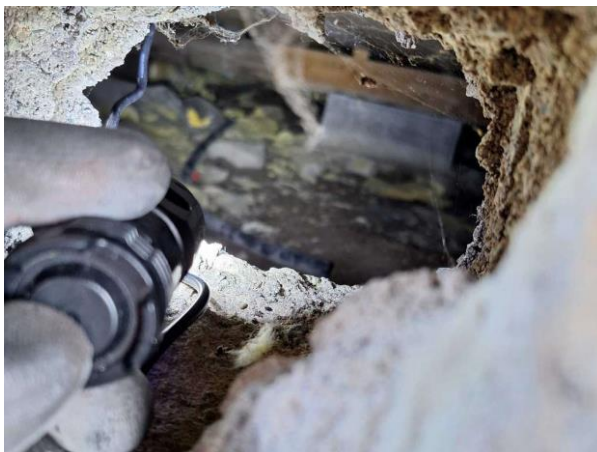
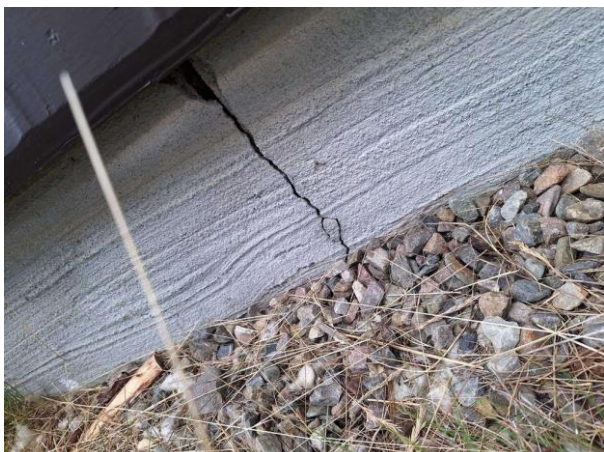
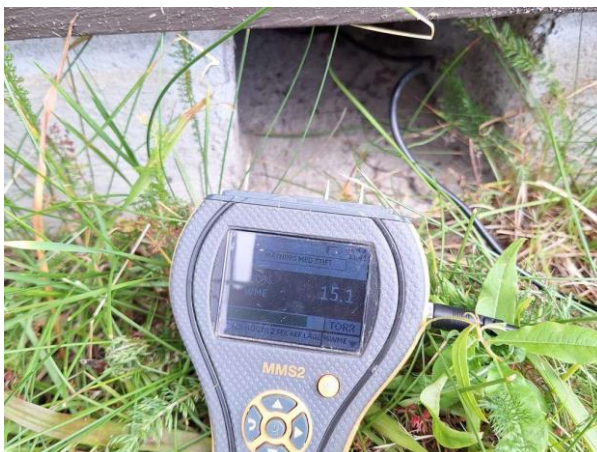
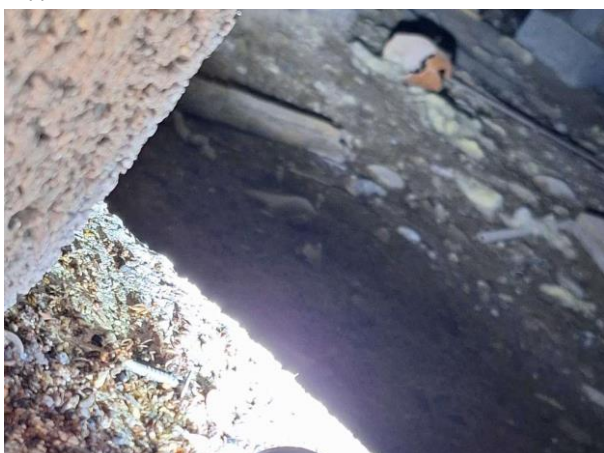
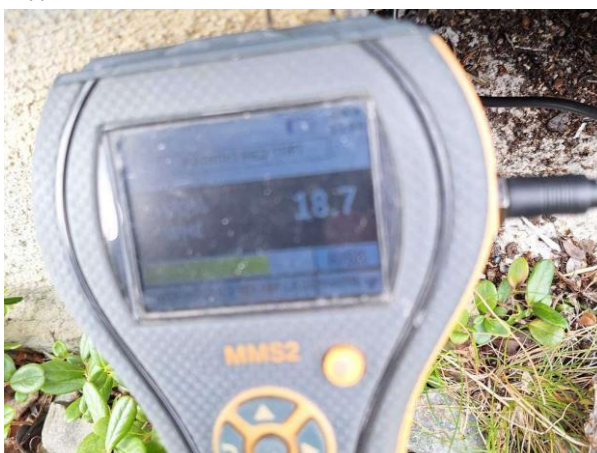
<b>Mark</b>	--
<b>Grundmur/Hussockel</b>  Torpargrund	Torpargrund, se riskanalys Grunden endast åtkomlig via ventiler i grunden. Uppmätta fuktvärden 15,1-18,7% (Gränsvärdet ligger på 17%) Sprickor i grund. Organiskt material i grund.
<b>Fasad</b>	--
<b>Fönster</b>	Färgsläpp och kittskador på fönster. Fönsterbleck saknas.
<b>Ytterdörr</b>	--
<b>Avvattning</b>	Dagvattenrör är kopplade till dräneringsrör.

En torpargrund är en känd riskkonstruktion. Risk för kondens finns om varm och fuktig luft träffar kallare ytor inne i grunden. Markfukt och dagvatten kan också vara bidragande faktorer som påverkat fuktigheten i utrymmet.

Temperatur och fuktighet i utrymmet varierar, men kan periodvis bli tillräcklig fuktig för att konstruktionen kan drabbas av röta, mögel och avvikande lukt.

Bild 1: - Utvändigt, Grundmur/Hussockel, Torpargrund, se riskanalys Grunden endast åtkomlig via ventiler i grunden. Uppmätta fuktvärden 15...

Bild 2: - Utvändigt, Grundmur/Hussockel, Torpargrund, se riskanalys Grunden endast åtkomlig via ventiler i grunden. Uppmätta fuktvärden 15...

Bild 3: - Utvändigt, Grundmur/Hussockel, Torpargrund, se riskanalys Grunden endast åtkomlig via ventiler i grunden. Uppmätta fuktvärden 15...

Bild 4: - Utvändigt, Grundmur/Hussockel, Torpargrund, se riskanalys Grunden endast åtkomlig via ventiler i grunden. Uppmätta fuktvärden 15...

Bild 5: - Utvändigt, Grundmur/Hussockel, Torpargrund, se riskanalys Grunden endast åtkomlig via ventiler i grunden. Uppmätta fuktvärden 15...

Bild 6: - Utvändigt, Grundmur/Hussockel, Torpargrund, se riskanalys Grunden endast åtkomlig via ventiler i grunden. Uppmätta fuktvärden 15...

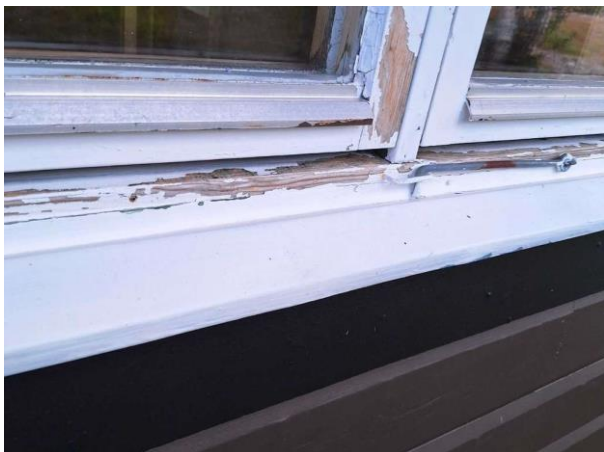
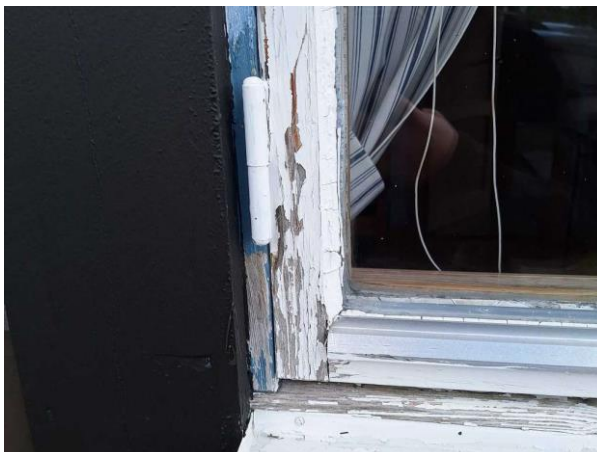
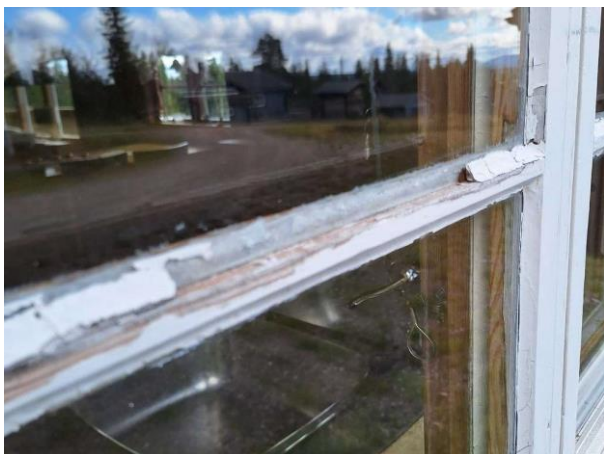
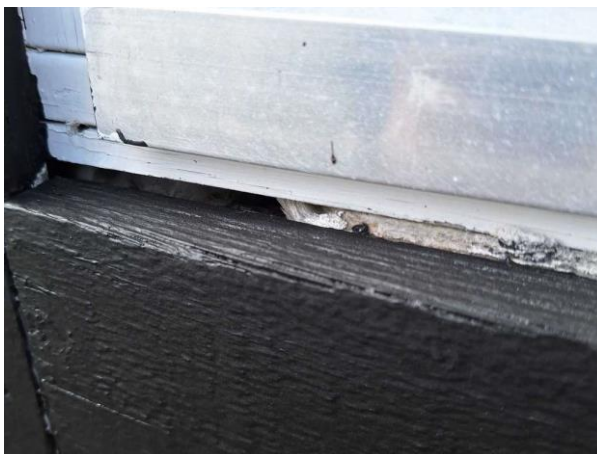
Bild 7: - Utvändigt, Fönster, Färgsläpp och kittskador på fönster. Fönsterbleck saknas.

Bild 8: - Utvändigt, Fönster, Färgsläpp och kittskador på fönster. Fönsterbleck saknas.

Bild 9: - Utvändigt, Fönster, Färgsläpp och kittskador på fönster. Fönsterbleck saknas.

Bild 10: - Utvändigt, Fönster, Färgsläpp och kittskador på fönster. Fönsterbleck saknas.

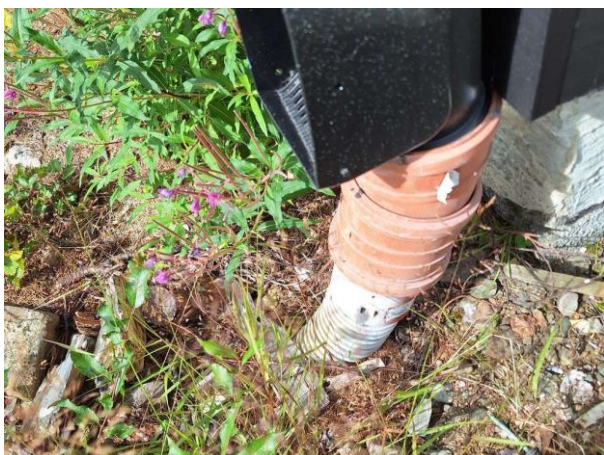
Bild 11: Utvändigt, Avvattning, Dagvattenrör är kopplade till dräneringsrör.

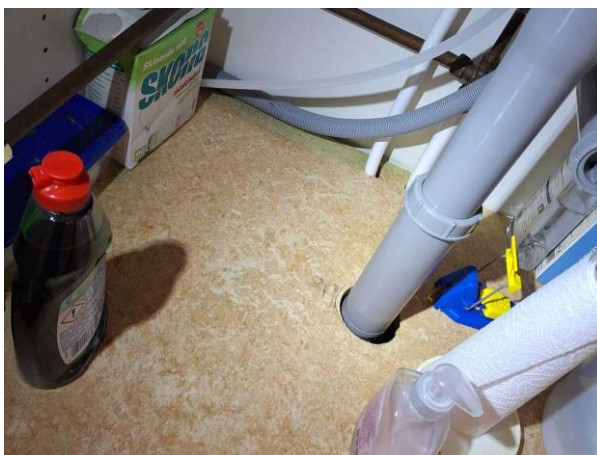
Bild 12: - Invändigt, Entréplan, Läckageskydd saknas under kyl. Otäta rörgenörföringar i diskbänkskåp.

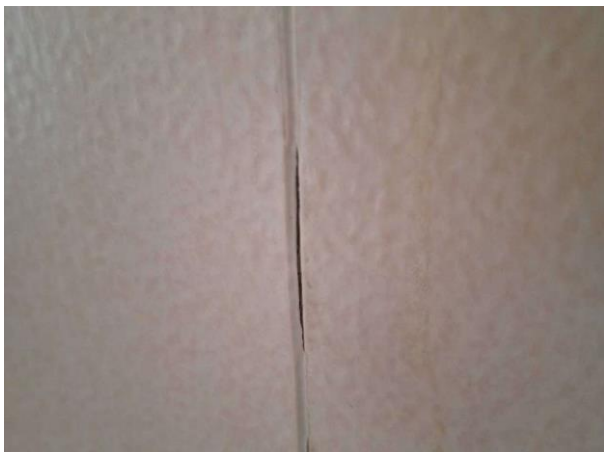
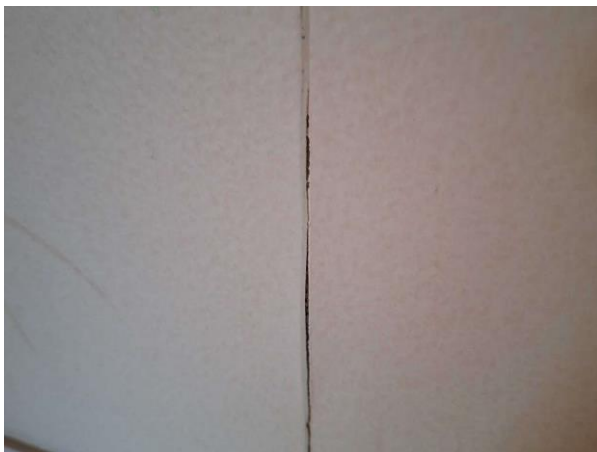
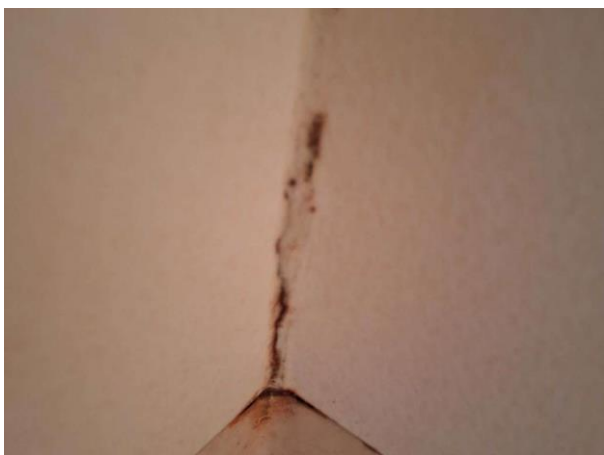
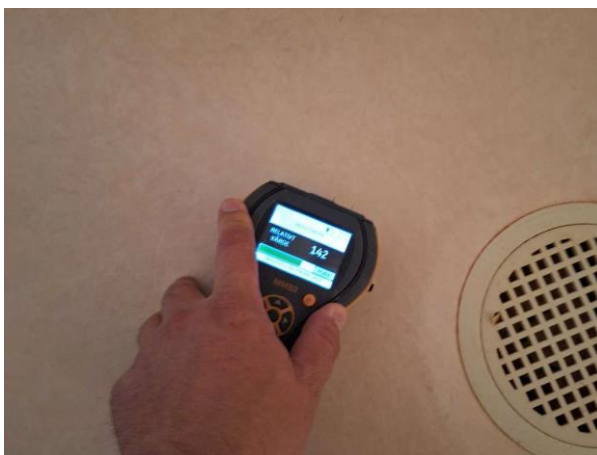
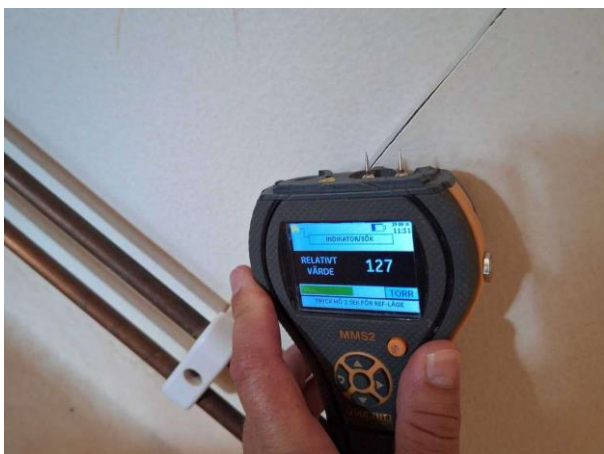
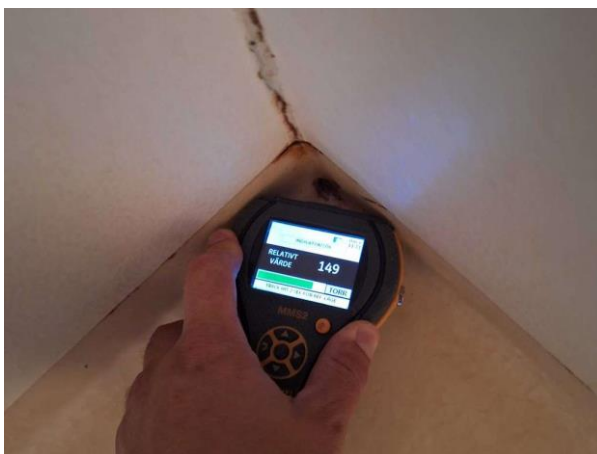
Bild 13: - Badrum Öppna mattskarvar på vägg.

Bild 14: - Badrum Öppna mattskarvar på vägg.

Bild 15: - Badrum Öppna mattskarvar på vägg.

Bild 16: - Badrum Öppna mattskarvar på vägg.

Bild 17: -Badrum Öppna mattskarvar på vägg.

Bild 18: - Badrum Öppna mattskarvar på vägg.

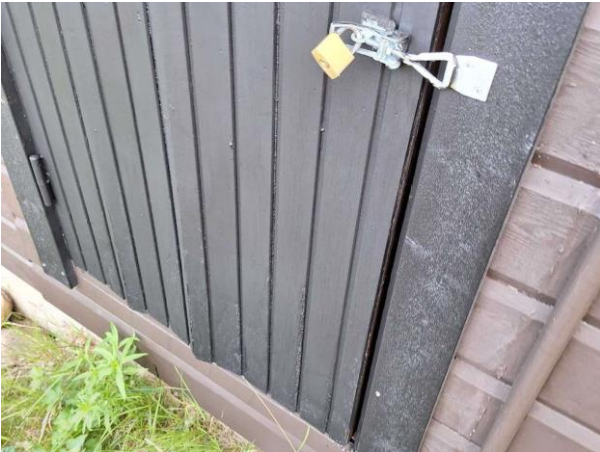
*Bild 19: - Igenbyggt dörr*

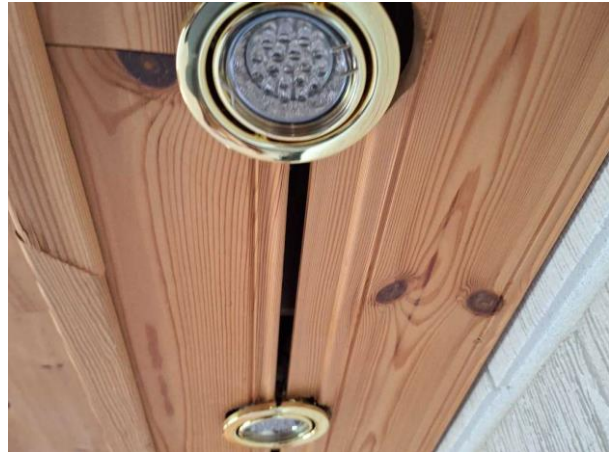
*Bild 20: Vardagsrum, Panel glipar i tak.*
