## Utlåtande över ÖVERLÅTELSEBESIKTNING

Fastighetsbeteckning: HÄRJEDALEN LOFSDALEN 26:291

Adress: Lofsdalsvägen 109B, 842 96 Lofsdalen

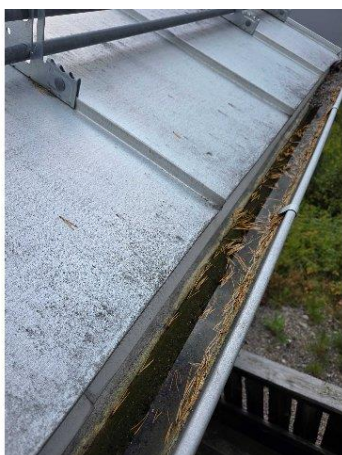
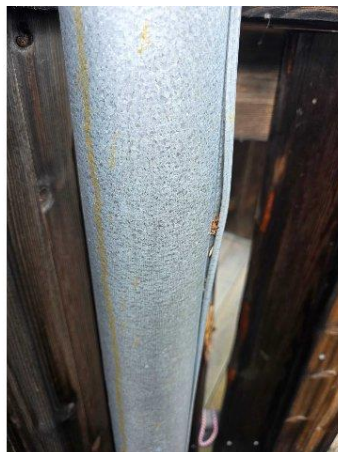
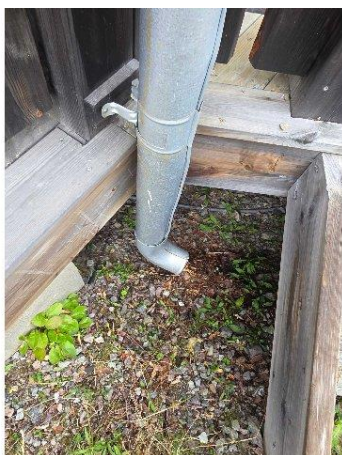
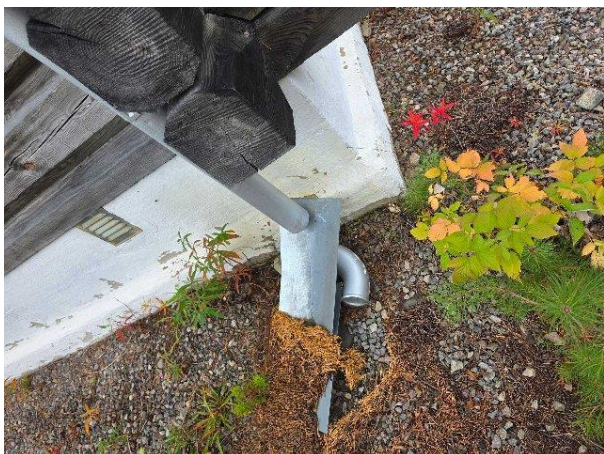
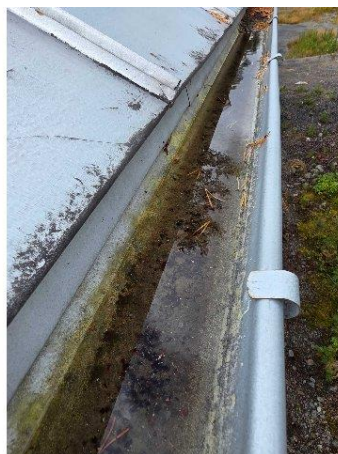
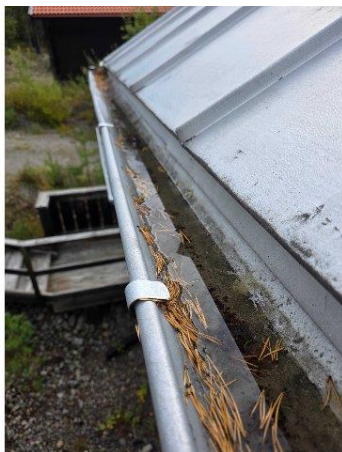
| <b>Avvattning</b> | Stående vatten i hängrännor.<br>Frostsprängningar på stuprör. |

*Bild 1: - Utvändigt, Avvattning, Stående vatten i hängrännor. Frostsprängningar på stuprör.*

*Bild 8: - Utvändigt, Avvattning, Stående vatten i hängrännor. Frostsprängningar på stuprör.*

*Bild 9: - Utvändigt, Avvattning, Stående vatten i hängrännor. Frostsprängningar på stuprör.*

*Bild 11: - Utvändigt, Avvattning, Stående vatten i hängrännor. Frostsprängningar på stuprör.*

*Bild 12: - Utvändigt, Avvattning, Stående vatten i hängrännor. Frostsprängningar på stuprör.*

*Bild 13: - Utvändigt, Avvattning, Stående vatten i hångrännor. Frostsprängningar på stuprör.*

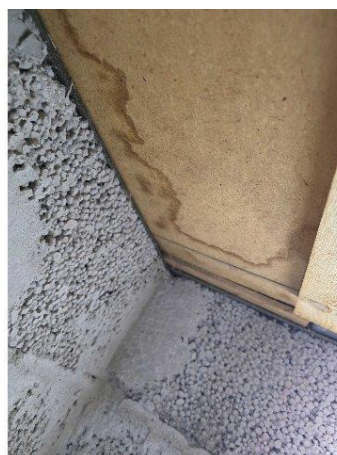
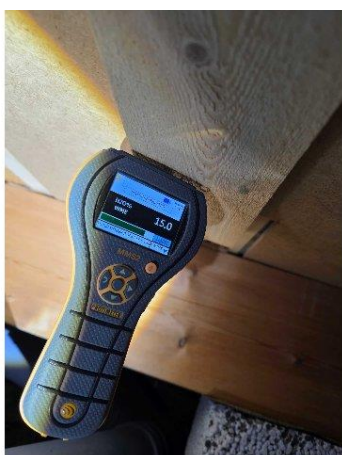
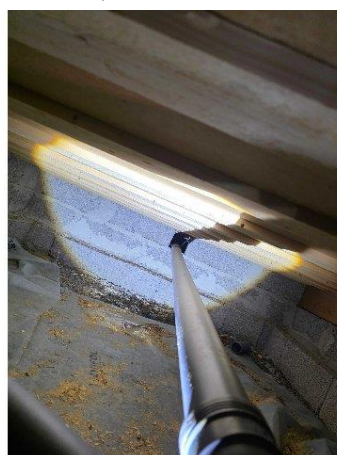
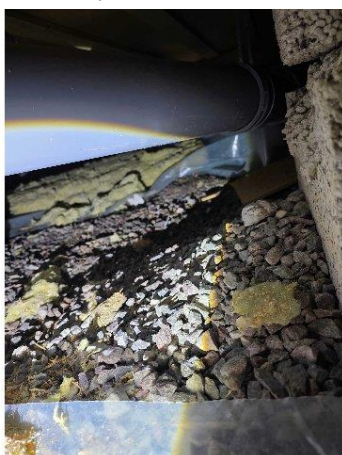
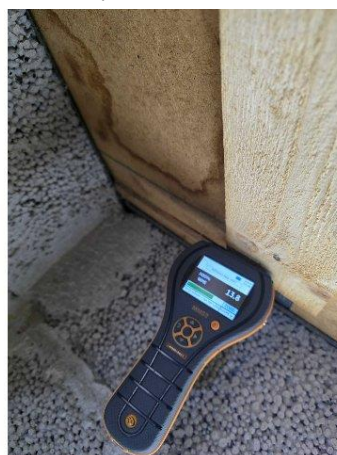
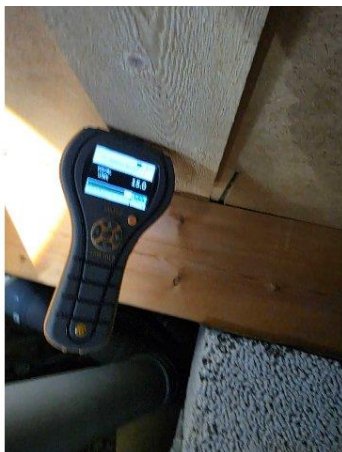
| Krypgrund | Krypgrund, se riskanalys<br>Fuktmärken på trossbotten vänster om inspektionslucka.<br>Markplats saknas i delar av grund.<br>Hela grunden ej åtkomlig pga utrymmesskäl.<br>Uppmätta fuktvärden 13,3-15% (Gränsvärden för mikrobiell påväxt ligger på 17%) |

En krypgrund är en känd riskkonstruktion. Konstruktionen är känsligt ur fuktsynpunkt, beroende på årstidsvariationer blir det fuktigheten i utrymmet påverkad av bland annat temperaturen, dagvattenhantering, markfukt, fukt från egna installationer och inte minst fukt i luften utomhus. Under de perioder då lufttemperaturen utomhus är högre än i kryputrymmet har konstruktionen en förhöjd risk för kondensbildning. En krypgrund innebär risk för avvikande lukt, mögel, röta och andra fuktrelaterade skador.

*Bild 2: - Utvändigt, Grundmur/Hussockel, Krypgrund, se riskanalys Fuktmärken på trossbotten vänster om inspektionslucka. Markplats saknas ...*

*Bild 3: - Utvändigt, Grundmur/Hussockel, Krypgrund, se riskanalys Fuktmärken på trossbotten vänster om inspektionslucka. Markplats saknas ...*

*Bild 4: - Utvändigt, Grundmur/Hussockel, Krypgrund, se riskanalys Fuktmärken på trossbotten vänster om inspektionslucka. Markplats saknas ...*

*Bild 5: - Utvändigt, Grundmur/Hussockel, Krypgrund, se riskanalys Fuktmärken på trossbotten vänster om inspektionslucka. Markplats saknas ...*

*Bild 6: - Utvändigt, Grundmur/Hussockel, Krypgrund, se riskanalys Fuktmärken på trossbotten vänster om inspektionslucka. Markplats saknas ...*

*Bild 7: - Utvändigt, Grundmur/Hussockel, Krypgrund, se riskanalys Fuktmärken på trossbotten vänster om inspektionslucka. Markplats saknas ...*

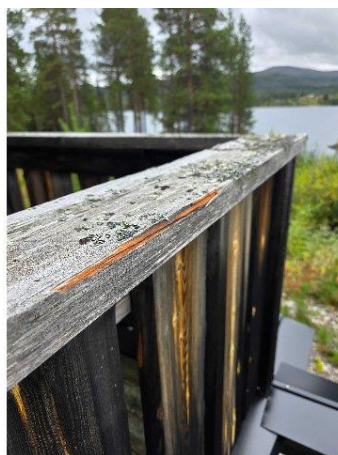
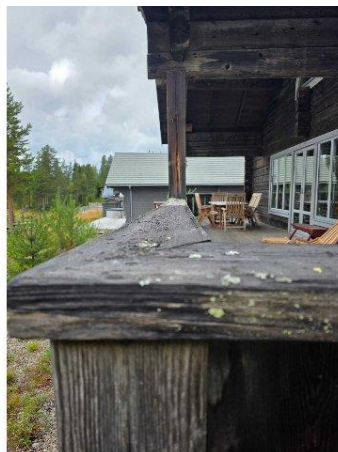
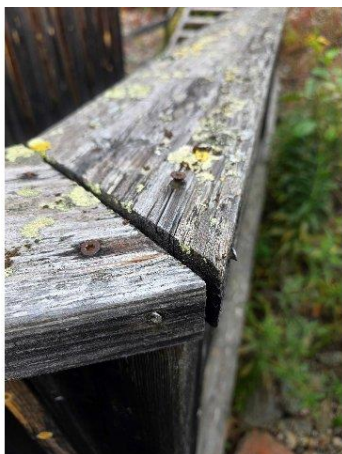
| <b>Övrigt</b> | Rötskador/sättningar på altan och rötskador på räcket. |

*Bild 10: Utvändigt, Övrigt, Rötskador/sättningar på altan och rötskador på räcket.*

*Bild 14: Utvändigt, Övrigt, Rötskador/sättningar på altan och rötskador på räcket.*

*Bild 15: Utvändigt, Övrigt, Rötskador/sättningar på altan och rötskador på räcket.*

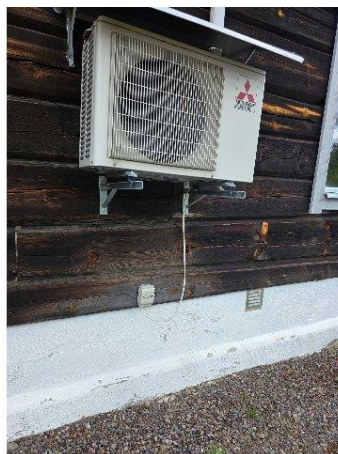
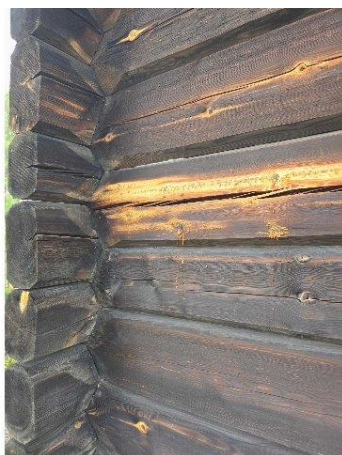
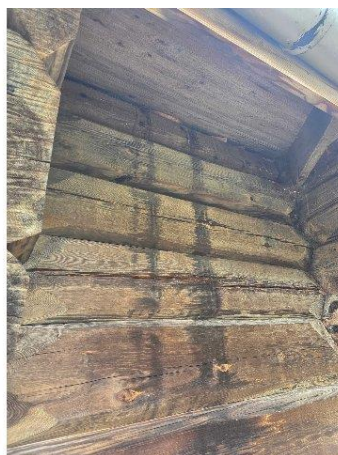
| <b>Fasad</b> | Kondensvatten från lvp leds ej bort från grund.<br>Fasad blek.<br>Rinnmärken på fasad vid altan men inga förhöjda fuktvärden uppmättes vid besiktningstillfället. |

*Bild 16: - Utvändigt, Fasad, Kondensvatten från lvp leds ej bort från grund. Fasad blek. Rinnmärken på fasad vid altan men ing...*

*Bild 17: - Utvändigt, Fasad, Kondensvatten från lvp leds ej bort från grund. Fasad blek. Rinnmärken på fasad vid altan men ing...*

*Bild 18: - Utvändigt, Fasad, Kondensvatten från lvp leds ej bort från grund. Fasad blek. Rinnmärken på fasad vid altan men ing...*

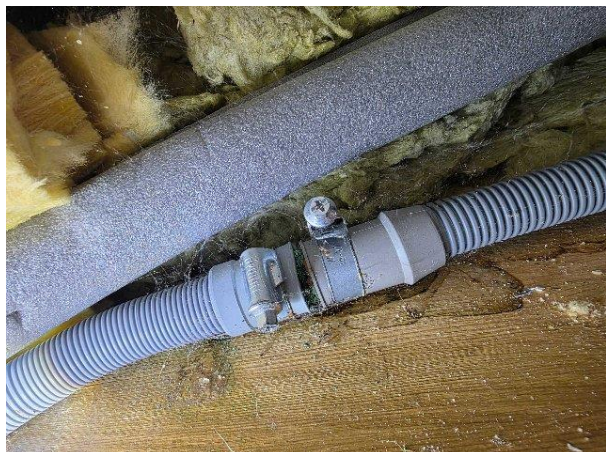
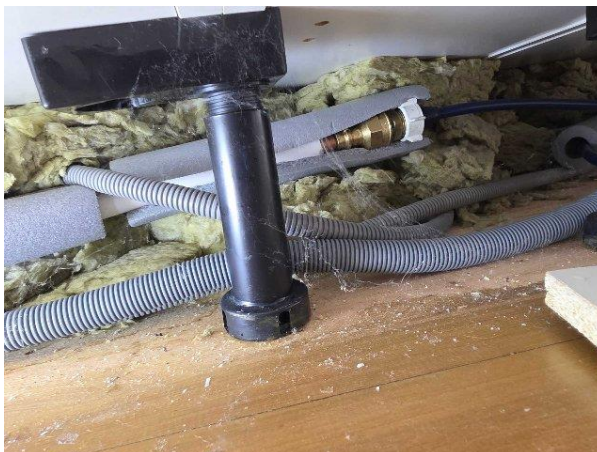
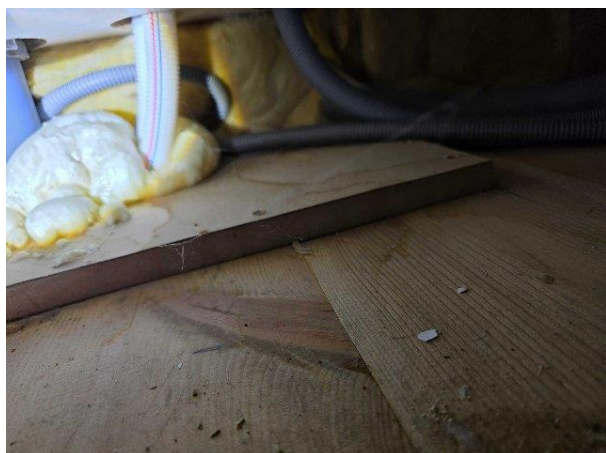
| Kök | Läckage på vattenslang till diskmaskin. (Torrt vid besiktningstillfället)<br>Otäta rör genomföringar i diskbänkskåp. |

*Bild 19: - Invändigt, Entréplan, Läckage på vattenslang till diskmaskin. (Torrt vid besiktningstillfället) Otäta rörgenomföringar ...*

*Bild 20: - Invändigt, Entréplan, Läckage på vattenslang till diskmaskin. (Torrt vid besiktningstillfället) Otäta rörgenomföringar ...*

*Bild 21: - Invändigt, Entréplan, Läckage på vattenslang till diskmaskin. (Torrt vid besiktningstillfället) Otäta rörgenomföringar ...*

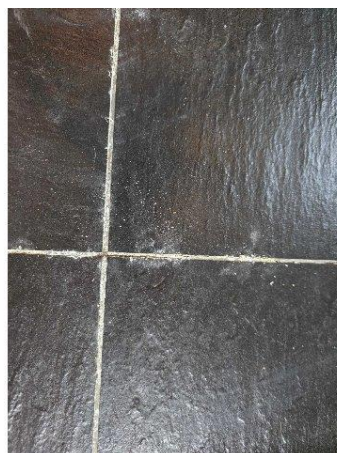
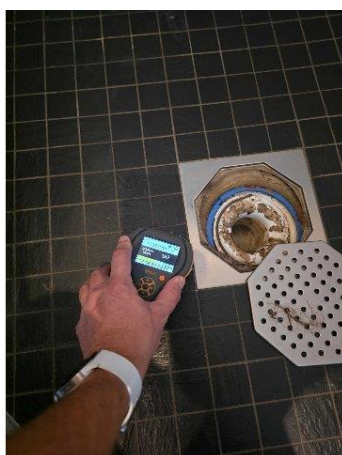
| Badrum/Bastu | Lösa klinkerplattor vid bastudörr.<br>Bomljudd under klinkerplattor.<br>Inget uppvik.<br>Endast lokalt fall.<br>Vattenlås går ej ner i bastu.<br>Fog och ett par klinkerplattor har lossnat, golvet har spruckit.<br>(Inga förhöjda fuktvärden uppmättes vid besiktningstillfället. ) |

Klinkergolvet är känsligt för rörelser, bjälklaget är av trä och det finns risk för fortsatta rörelser med sprickor och skador i klinkergolvet som följd.

*Bild 22: - Invändigt, Entréplan, Lösa klinkerplattor vid bastudörr. Bomljud under klinkerplattor. Inget uppvik. Endast lokalt fall...*

*Bild 23: - Invändigt, Entréplan, Lösa klinkerplattor vid bastudörr. Bomljud under klinkerplattor. Inget uppvik. Endast lokalt fall...*

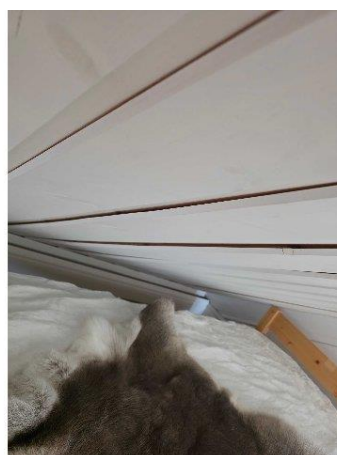
| Allrum | Innertak dåligt spikat. |

*Bild 24: Invändigt, Loft, Innertak dåligt spikat.*
