UN: 22011698-2026-054

## Utlåtande över ÖVERLÅTELSEBESIKTNING

Fastighetsbeteckning: HÄRJEDALEN LOFSDALEN 3:11

Adress: Lofsdalsvägen 49, 842 96 Lofsdalen

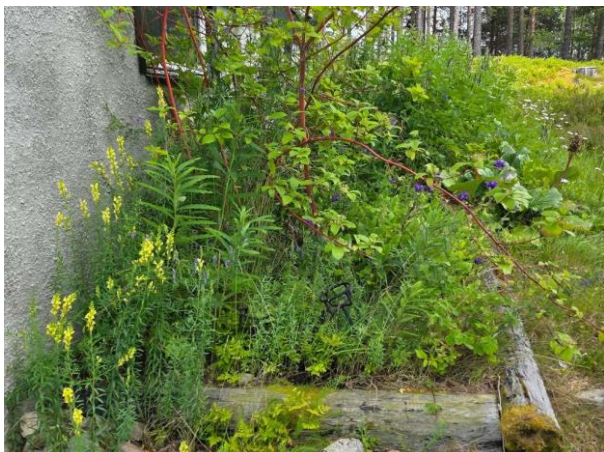
| Växter | Närliggande planteringar, se riskanalys. |

*Bild 1: Utvändigt, Mark, Närliggande planteringar, se riskanalys.*

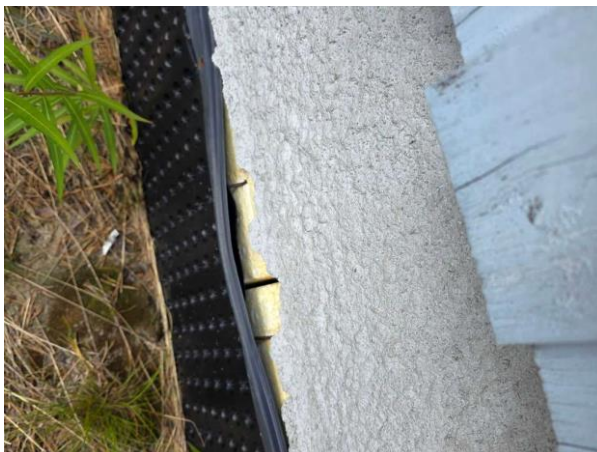
| <b>Grundmur/Hussockel</b> | En del inklädnader förekommer i källarplanet, se riskanalys<br>Platonmatta glipar mot grunden. |

Risk föreligger för att inklädda delar och/eller trädetaljer som ansluter mot golv och väggar (trösklar och dylikt) i souterrängplanet kan ha fukt, mögel och/eller rötrelaterade skador med anledning av normalt förekommande fuktvandring genom grundmurar och golv samt om brister förekommer i dagvattenledning, dränering och tätskikt. Med anledning av ålder på det utvändiga fuktskyddet ökar risken för ovanstående.

*Bild 2: Utvändigt, Grundmur/Hussockel, En del inklädnader förekommer i källarplanet, se riskanalys Platonmatta glipar mot grunden.*

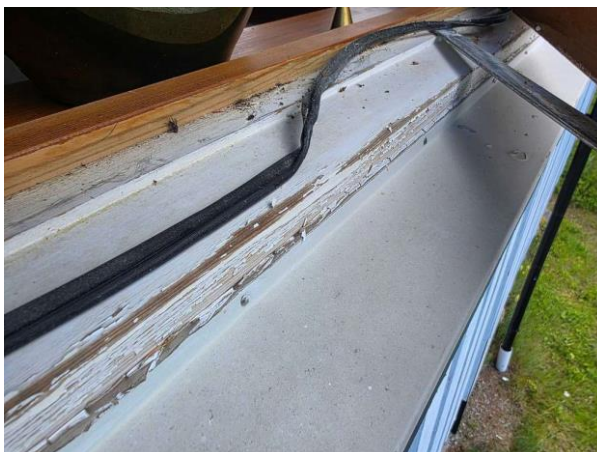
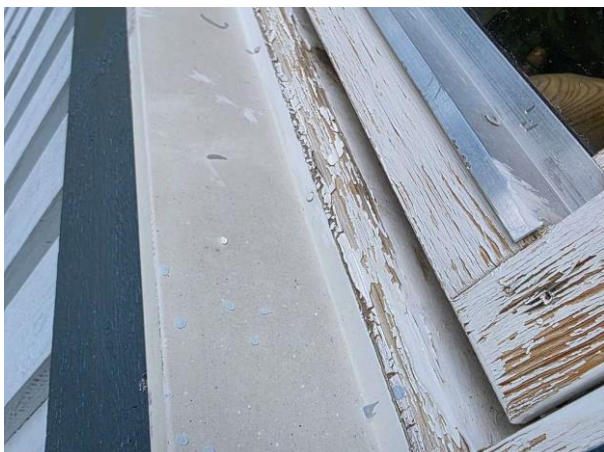
| <b>Fönster</b> | Isolerglas är äldre än 20 år.<br>Torrspäckor och färgsläpp på fönster. |

Risk finns för ålderslitage med läckage/punktering som en följd

*Bild 4: - Utvändigt, Fönster, Isolerglas är äldre än 20 år. Torrprickor och färgsläpp på fönster.*

*Bild 5: - Utvändigt, Fönster, Isolerglas är äldre än 20 år. Torrprickor och färgsläpp på fönster.*

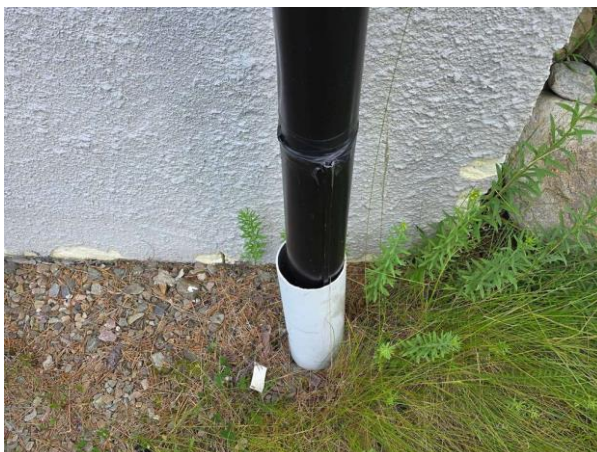
| <b>Avvattning</b> | Lövsilar saknas på stuprör |

*Bild 6: Utvändigt, Avvattning, Lösilar saknas på stuprör*

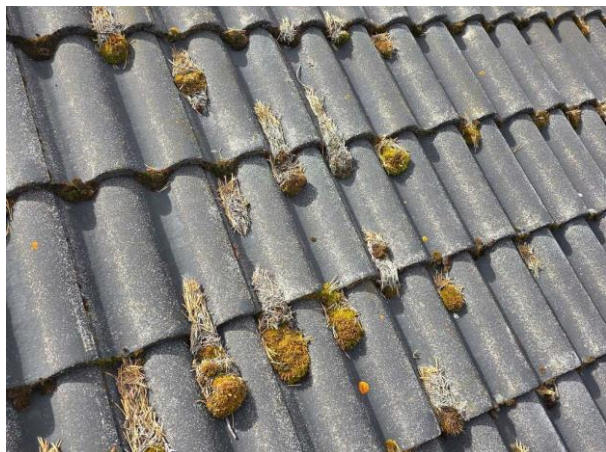
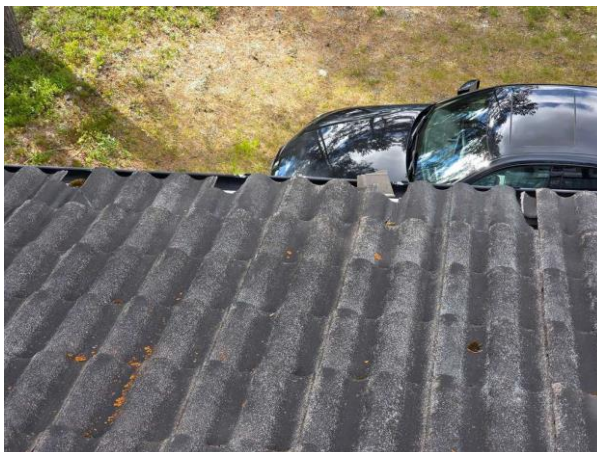
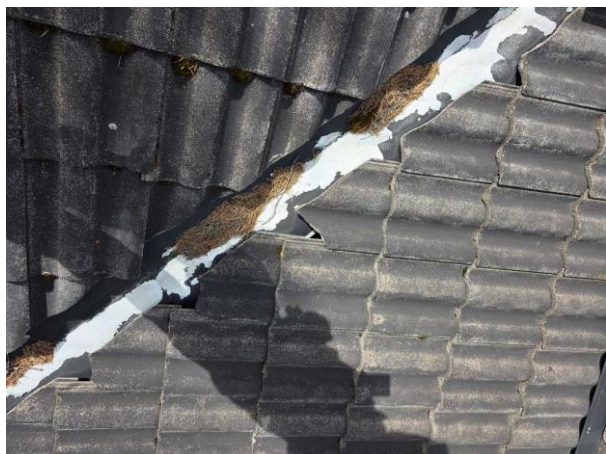
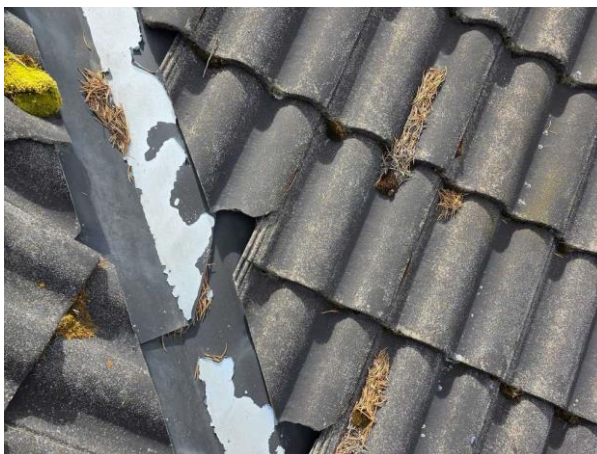
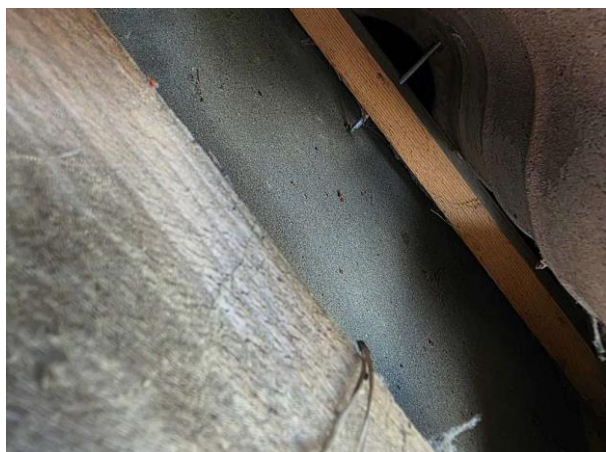
| <b>Yttertak</b> | Mossa på tak.<br>Trasiga takpannor i rännalar och takfot.<br>Fel längd på pannspik, spiken har gjort hål i underlagspappen på vissa ställen. Den tekniska livslängden på yttertaget har passerats.<br>Ryggås tak/inklädda tak upp tillnock |

Inklädda tak (SK ryggåstak, tak som är inklädda upp tillnock) är en riskkonstruktion, om ventilationen mellan innertaket och yttertaket är felaktig och/eller bristfällig finns risk för att den varma luften som stiger upp ifrån inomhusmiljön ej kan ventileras bort, luften kondenserar då och kan ge upphov till fukt, mögel och/eller rötrelaterade skador.

Bild 7: - Utvändigt, Yttertak, Mossa på tak. Trasiga takpannor i ränndalar och takfot. Fel längd på pannspik, spiken har gjort h...

Bild 8: - Utvändigt, Yttertak, Mossa på tak. Trasiga takpannor i ränndalar och takfot. Fel längd på pannspik, spiken har gjort h...

Bild 9: - Utvändigt, Yttertak, Mossa på tak. Trasiga takpannor i ränndalar och takfot. Fel längd på pannspik, spiken har gjort h...

Bild 10: - Utvändigt, Yttertak, Mossa på tak. Trasiga takpannor i ränndalar och takfot. Fel längd på pannspik, spiken har gjort h...

Bild 11: - Utvändigt, Yttertak, Mossa på tak. Trasiga takpannor i ränndalar och takfot. Fel längd på pannspik, spiken har gjort h...

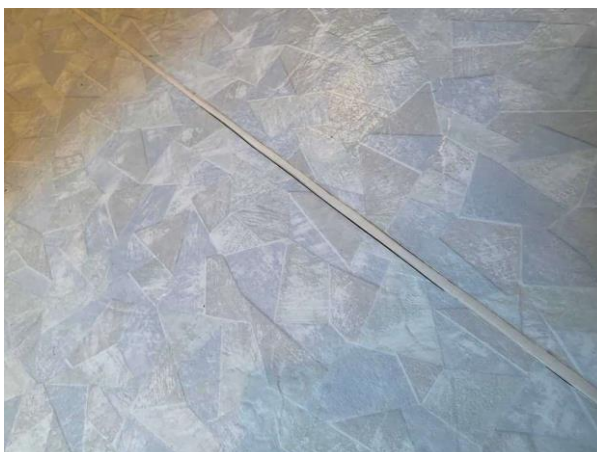
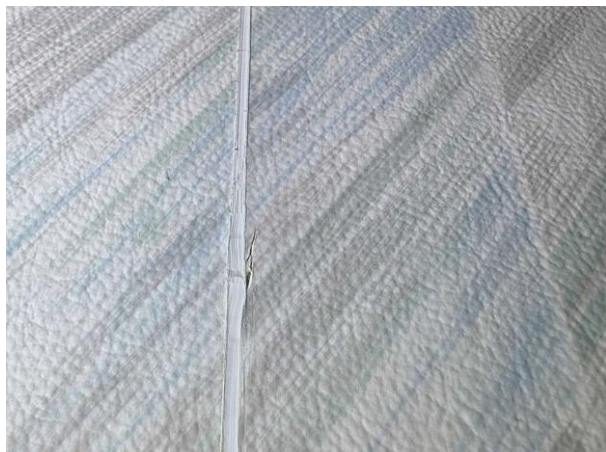
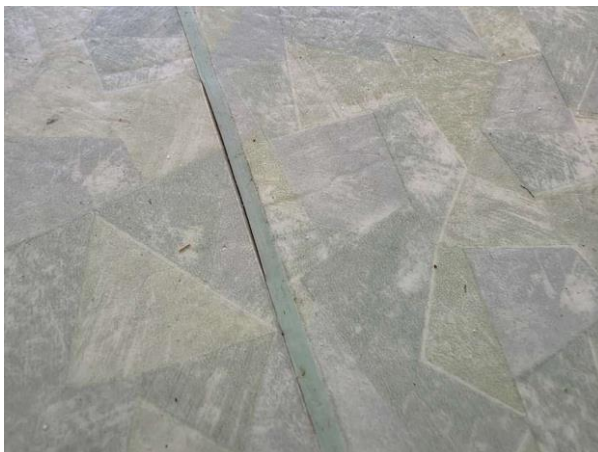
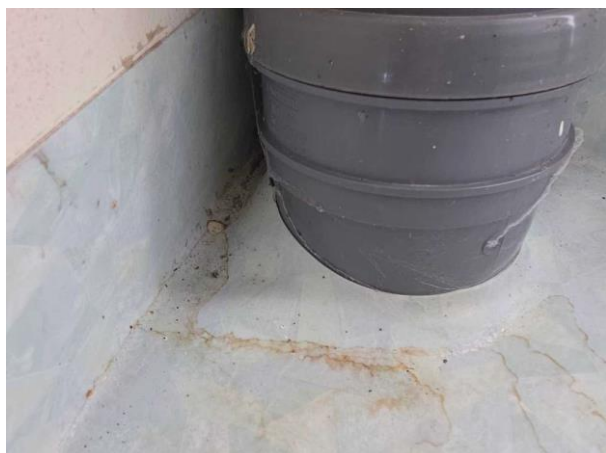
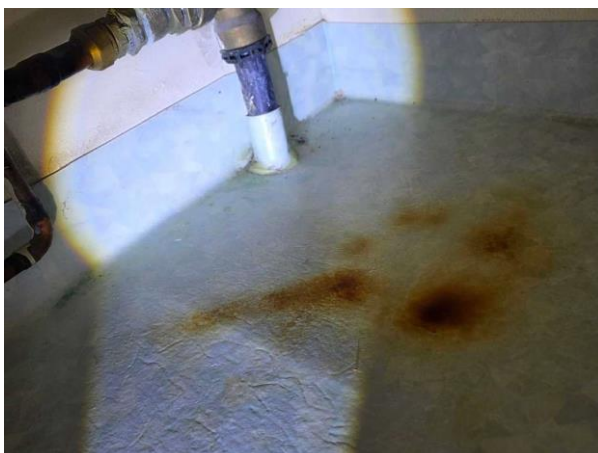
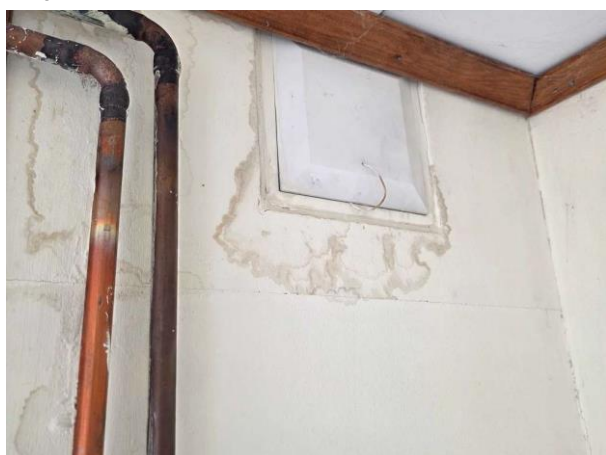
Äldre tät och ytskikt.  
Öppna mattskarvar på golv.  
Fuktmärken på vägg vid ventil.

Otäta rör genomföringar i våtzone 1, golv.  
Inga förhöjda fuktvärden uppmättes vid besiktningstillfället.

Rörgenomföringar i golvtätskikt innebär en ökad risk för att fukt, mögel och eller rötrelaterade skador

kan komma att uppstå då det är svårt att täta fullgott runt tappvatten och värmerör.

Bild 12: - Invändigt, Källarplan, Äldre tät och ytskickt. Öppna mattskarvar på golv. Fuktmärken på vägg vid ventil. Otäta rör genom...

Bild 13: - Invändigt, Källarplan, Äldre tät och ytskickt. Öppna mattskarvar på golv. Fuktmärken på vägg vid ventil. Otäta rör genom...

Bild 14: - Invändigt, Källarplan, Äldre tät och ytskickt. Öppna mattskarvar på golv. Fuktmärken på vägg vid ventil. Otäta rör genom...

Bild 15: - Invändigt, Källarplan, Äldre tät och ytskickt. Öppna mattskarvar på golv. Fuktmärken på vägg vid ventil. Otäta rör genom...

Bild 16: - Invändigt, Källarplan, Äldre tät och ytskickt. Öppna mattskarvar på golv. Fuktmärken på vägg vid ventil. Otäta rör genom...

Bild 17: - Invändigt, Källarplan, Äldre tät och ytskickt. Öppna mattskarvar på golv. Fuktmärken på vägg vid ventil. Otäta rör genom...

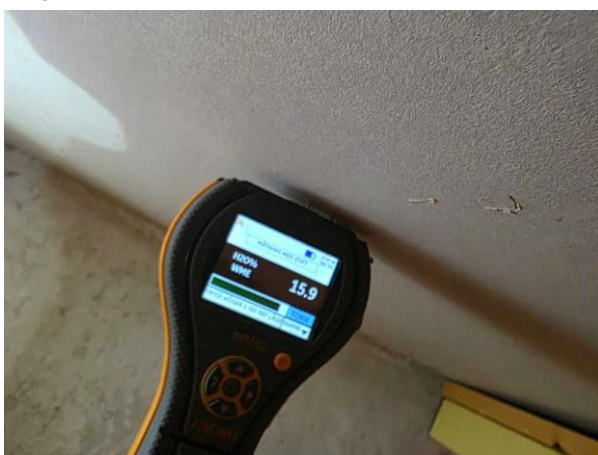
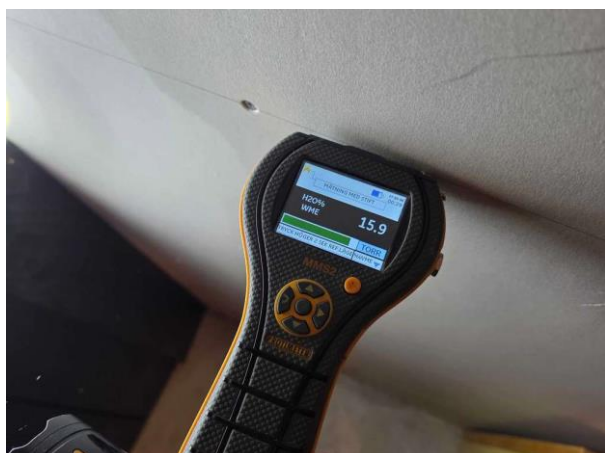
Någon avvikande lukt noterades.  
Något förhöjda fuktvärden i källarvägg, Uppmätta fuktvärden 15,9-19,9% (risk för mikrobiell påväxt ligger på 17%)

Risk för fuktskador finns i uppreglade golv och utreglade väggar i källaren.

Bild 18: - Invändigt, Källarplan, Någon avvikande lukt noterades. Något förhöjda fuktvärden i källarvägg, Uppmätta fuktvärden 15,9- ...

Bild 19: - Invändigt, Källarplan, Någon avvikande lukt noterades. Något förhöjda fuktvärden i källarvägg, Uppmätta fuktvärden 15,9-...

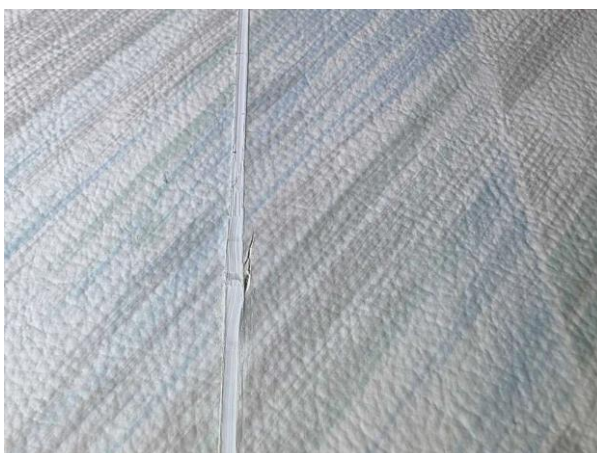
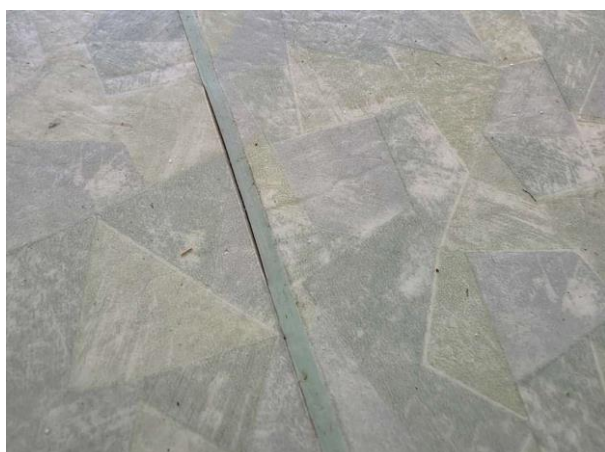
Öppna mattskarvar i golv och vägg i dusch.  
Älder.  
Inga förhöjda fuktvärden uppmättes vid besiktningstillfället.

Bild 20: - Invändigt, Entréplan, Öppna mattskarnar i golv och vägg i dusch. Älder. Inga förhöjda fuktvärden uppmättes vid besiktni...

Bild 21: - Invändigt, Entréplan, Öppna mattskarnar i golv och vägg i dusch. Älder. Inga förhöjda fuktvärden uppmättes vid besiktni...
