## Utlåtande över ÖVERLÅTELSEBESIKTNING

Fastighetsbeteckning: HÄRJEDALEN LOFSDALEN 24:10

Adress: Strandbacken 8, 842 96 Lofsdalen

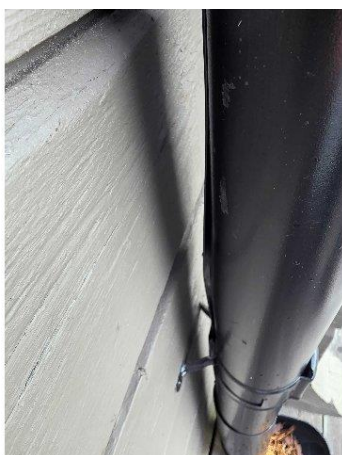
| <b>Avvattning</b> | Frostsprängningar på stuprör. |

*Bild 1: Utvändigt, Avvattningsrör. Frostsprängningar på stuprör.*

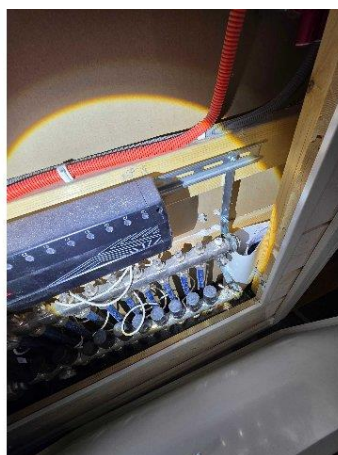
| Entréhall | Fördelarskåp saknas till Golvvärmefördelare och uppfyller ej dagens grav på säkervatten. |

*Bild 2: Invändigt, Entréplan, Fördelarskåp saknas till Golvvärmefördelare och uppfyller ej dagens krav på säkervatten.*

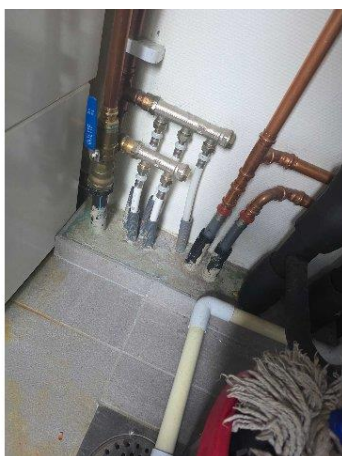
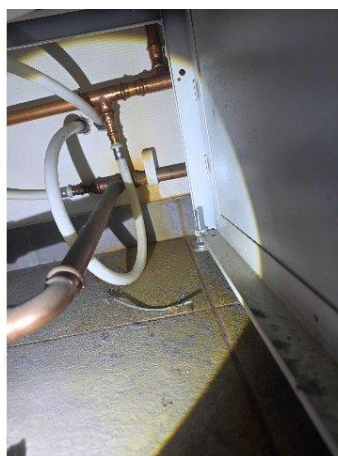
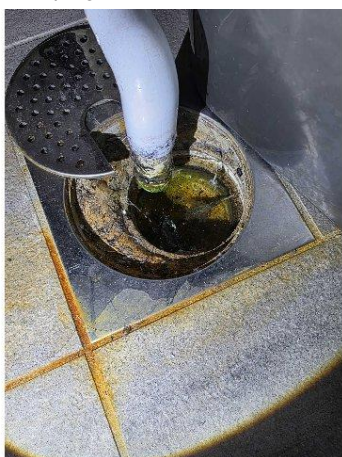
| Tvättstuga | Troligen ett tidigare läckage under vvb då rost noterades på golv. |

*Bild 3: Invändigt, Entréplan, Troligen ett tidigare läckage under vvb då rost noterades på golv.*

*Bild 4: Invändigt, Entréplan, Troligen ett tidigare läckage under vvb då rost noterades på golv.*

*Bild 5: Invändigt, Entréplan, Troligen ett tidigare läckage under vvb då rost noterades på golv.*

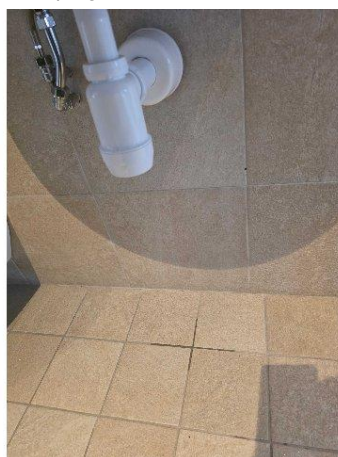
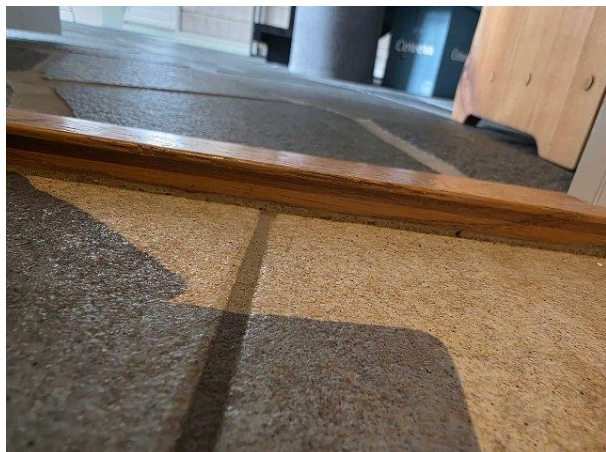
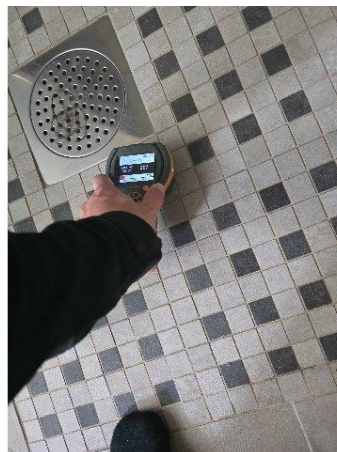
| Badrum/Bastu | Skvallerrör saknas under wc.<br>Läckage på handfat.<br>Inget uppvik på dörrtröskel.<br>Inga förhöjda fuktvärden uppmättes vid besiktningstillfället.<br>Inget våtrumsintyg uppvisades vid besiktningstillfället. |

*Bild 6: - Invändigt, Entréplan, Skvallerrör saknas under wc. Läckage på handfat. Inget uppvik på dörrtröskel. Inga förhöjda fuktv...*

*Bild 7: - Invändigt, Entréplan, Skvallerrör saknas under wc. Läckage på handfat. Inget uppvik på dörrtröskel. Inga förhöjda fuktv...*

*Bild 8: - Invändigt, Entréplan, Skvallerrör saknas under wc. Läckage på handfat. Inget uppvik på dörrtröskel. Inga förhöjda fuktv...*

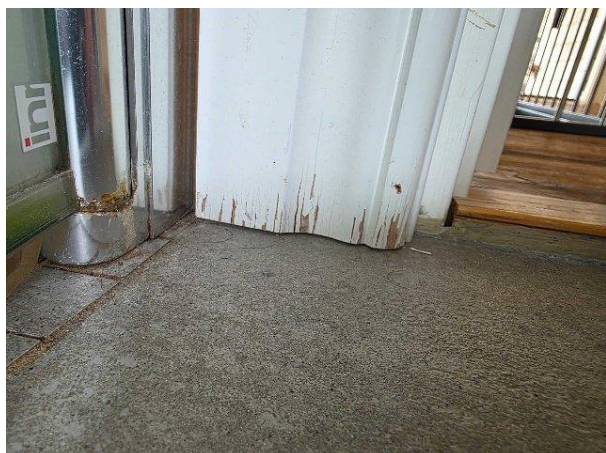
| Badrum 2 | Uppvik saknas på dörrtröskel.<br>Skvallerrör saknas under wc.<br>Inget våtrumsintyg uppvisades vid besiktningstillfället.<br>Dörr i våtzon 1 (avskilt med duschvägg)<br>Fuktskador på dörrfoder.<br>Inga förhöjda fuktvärden uppmättes vid besiktningstillfället. |

*Bild 9: - Invändigt, Övervakning, Uppvik saknas på dörrtröskel. Skvallerrör saknas under wc. Inget våtrumsintyg uppvisades vid besi...*

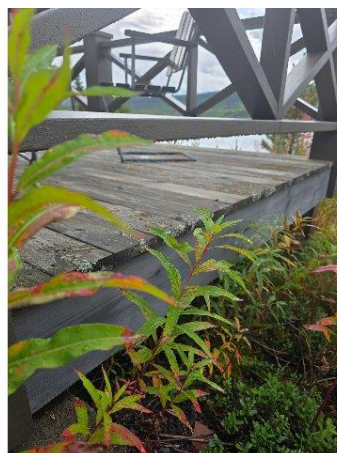
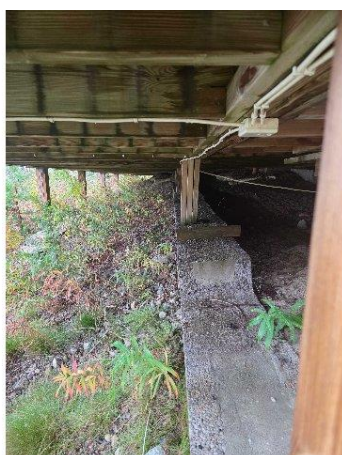
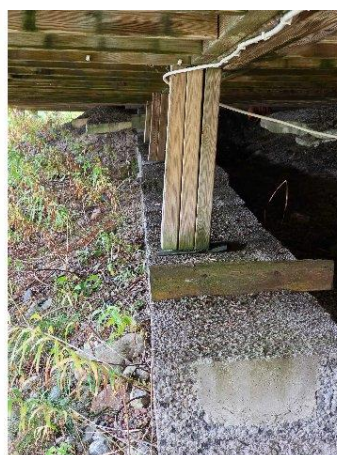
| <b>Grundmur/Hussockel</b> | Betongbalk under altan lutar/Sättningar. |

*Bild 10: Utvändigt, Grundmur/Hussockel, Betongbalk under altan lutar/Sättningar.*

*Bild 11: Utvändigt, Grundmur/Hussockel, Betongbalk under altan lutar/Sättningar.*

*Bild 12: Utvändigt, Grundmur/Hussockel, Betongbalk under altan lutar/Sättningar.*

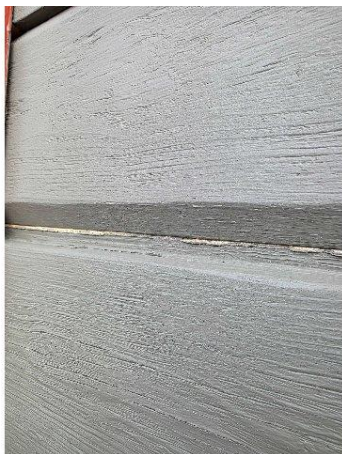
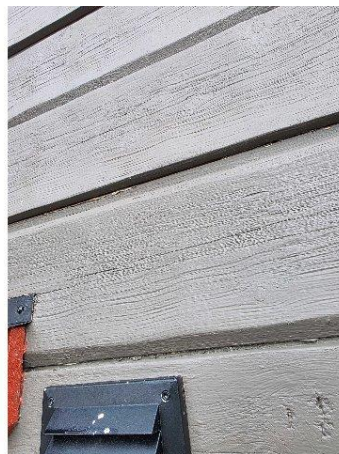
| <b>Fasad</b> | Torrspäckor och mindre färgsläpp på fasad. |

*Bild 13: Utvändigt, Fasad, Torrprickor och mindre färgsläpp på fasad.*

*Bild 14: Utvändigt, Fasad, Torrprickor och mindre färgsläpp på fasad.*
