UN: 22011698-2026-072

Utlåtande över
ÖVERLÅTELSEBESIKTNING

Fastighetsbeteckning: HÄRJEDALEN LOFSDALEN 2:100

Adress: Fjällviolen 10, 842 96 Lofsdalen

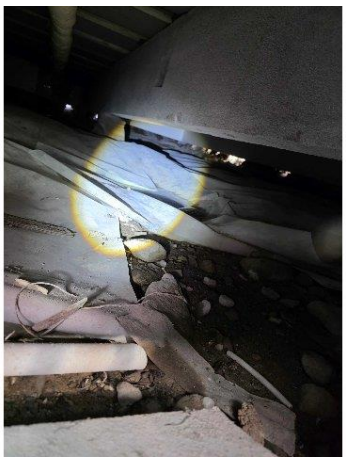
En krypgrund är en känd riskkonstruktion. Risk för kondens finns om varm och fuktig luft träffar kallare ytor inne i grunden. Markfukt och dagvatten kan också vara bidragande faktorer som påverkat fuktigheten i utrymmet.

Temperatur och fuktighet i krypgrunden varierar, men kan periodvis bli tillräcklig fuktig för att konstruktionen kan drabbas av röta, mögel och avvikande lukt.

Bild 1: - Utvändigt, Grundmur/Hussockel, Krypgrund, se riskanalys.

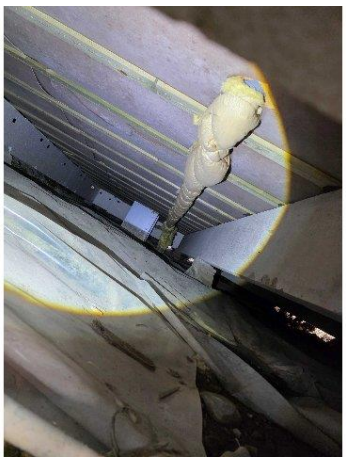
Bild 2: - Utvändigt, Grundmur/Hussockel, Krypgrund, se riskanalys.

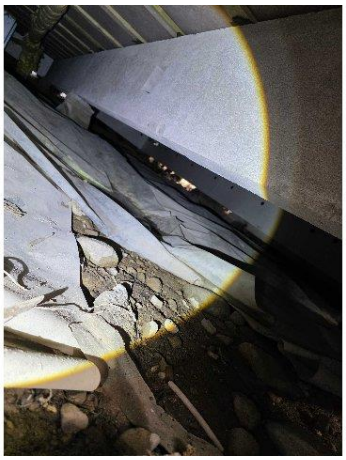
Bild 4: - Utvändigt, Grundmur/Hussockel, Markplast saknas på delar av grunden.

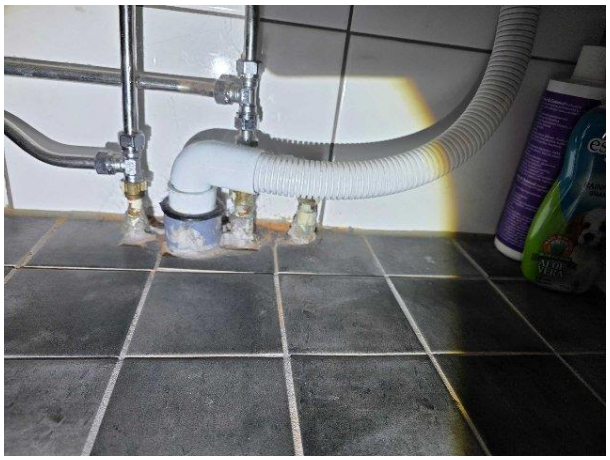
Rörgenomföringar i golvtätskikt innebär en ökad risk för att fukt, mögel och eller rötrelaterade skador

kan komma att uppstå då det är svårt att täta fullgott runt tappvatten och värmerör.

Bild 17: - Badrum. Rörgenomföringar i våtzon 1, golv.
