2026-10-05

Utlåtande över
ÖVERLÅTELSEBESIKTNING

Fastighetsbeteckning: HÄRJEDALEN LOFSDALEN 6:12

Adress: Lofsdalsvägen 89, 842 96 Lofsdalen

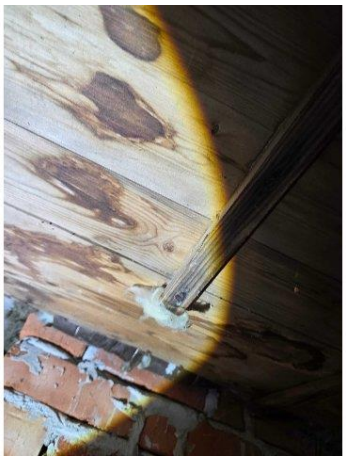
En krypgrund är en känd riskkonstruktion. Risk för kondens finns om varm och fuktig luft träffar kallare ytor inne i grunden. Markfukt och dagvatten kan också vara bidragande faktorer som påverkat fuktigheten i utrymmet.

Temperatur och fuktighet i krypgrunden varierar, men kan periodvis bli tillräcklig fuktig för att konstruktionen kan drabbas av röta, mögel och avvikande lukt.

Bild 3: - Utvändigt, Grundmur/Hussockel, Krypgrund, se riskanalys Markplats saknas. Organiskt material i grund. Fuktmärken på trossbotten....

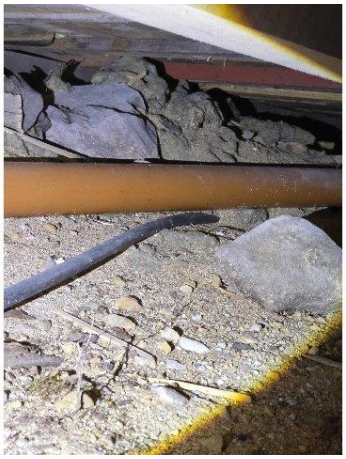
Bild 7: - Utvändigt, Grundmur/Hussockel, Krypgrund, se riskanalys Markplats saknas. Organiskt material i grund. Fuktmärken på trossbotten....

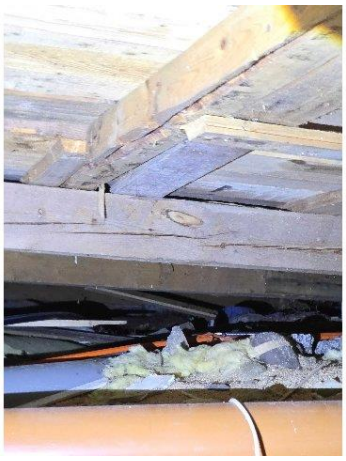
Bild 8: - Utvändigt, Grundmur/Hussockel, Krypgrund, se riskanalys Markplats saknas. Organiskt material i grund. Fuktmärken på trossbotten....

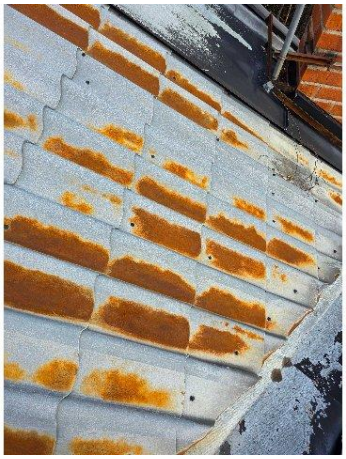
Bild 25: - Utvändigt, Yttertak, Skador på takplåt. Otätt runt takgenomföringar. Underlagstak saknas. Skador på takplåt. Pga noter...
