Utlåtande över ÖVERLÅTELSEBESIKTNING

HÄRJEDALEN LOFSDALEN 26:169
Uppvallen Renen 9, 842 96 Lofsdalen

ÖVERLÅTELSEBESIKTNING FÖR SÄLJARE

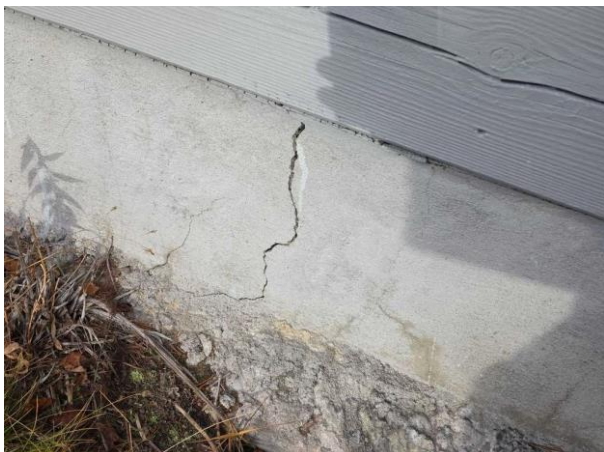
Mark	--
Grundmur/Hussockel	Krypgrund/torpargrund, se riskanalys. Lucka till grunden saknas så grunden är ej åtkomlig för kontroll. sprickor i sockelputs.
Fasad	--
Fönster	Kittskador noterades på fönster
Ytterdörr	Entré lutar/sättningar
Avvattning	Dagvatten leds ej bort från grunden. Mossa och löv/barr i hängrännor
Vind	Lucka till utrymmet saknas så vinden är ej åtkomlig för kontroll.
Yttertak	--

Bild 1: - Utvändigt, Grundmur/Hussockel, Krypgrund/torpargrund, se riskanalys. Lucka till grunden saknas så grunden är ej åtkomlig för kon...

En kryppgrund är en känd riskkonstruktion. Risk för kondens finns om varm och fuktig luft träffar kallare ytor inne i grunden. Markfukt och dagvatten kan också vara bidragande faktorer som påverkat fuktigheten i utrymmet.

Temperatur och fuktighet i kryppgrunden varierar, men kan periodvis bli tillräcklig fuktig för att konstruktionen kan drabbas av röta, mögel och avvikande lukt.

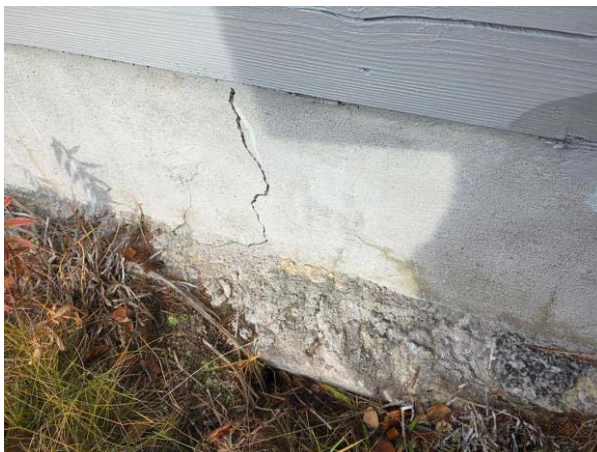
Bild 2: - Utvändigt, Grundmur/Hussockel, Krypgrund/torpargrund, se riskanalys. Lucka till grunden saknas så grunden är ej åtkomlig för kon...

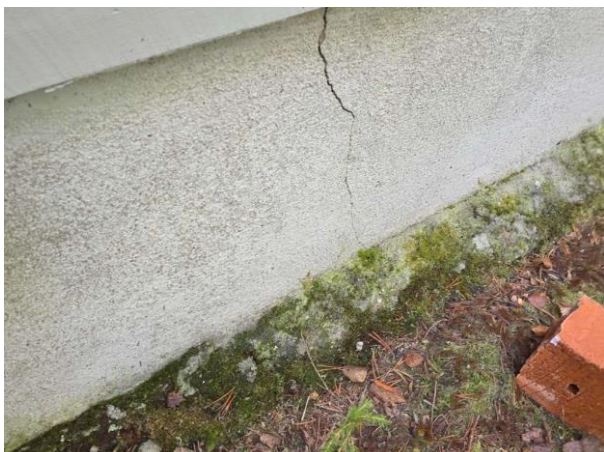
Bild 3: - Utvändigt, Grundmur/Hussockel, Krypgrund/torpargrund, se riskanalys. Lucka till grunden saknas så grunden är ej åtkomlig för kon...

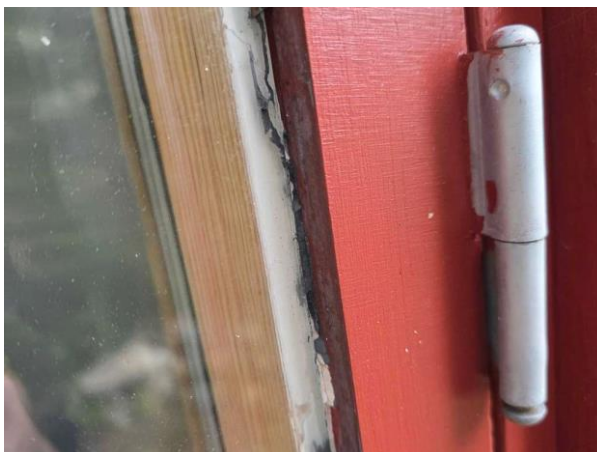
Bild 4: Utvändigt, Fönster, Kittskador noterades på fönster

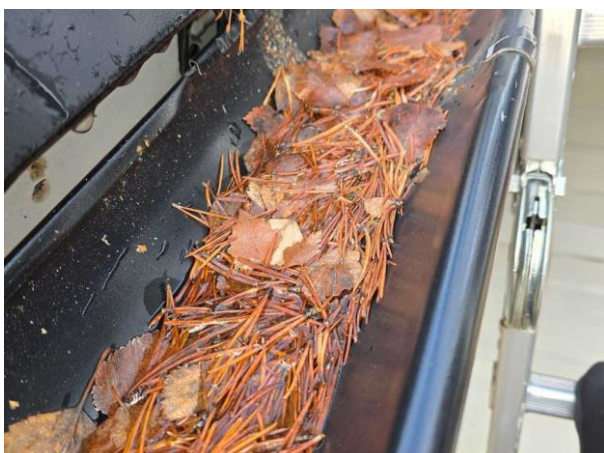
Bild 5: - Utvändigt, Avvatning, Vatten leds ej bort från grunden. Mossa och löv/barr i hängrännor

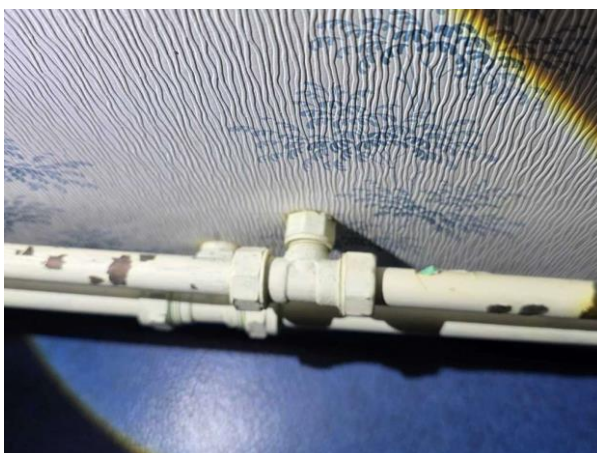
Allmänt	Små skador som förekommer på ytskikt och inredning orsakade av åldersskäl eller normalt slitage noteras inte särskilt här.
Entréplan	
Entréhall	--
Sovrum 1	--
Badrum	Otäta rör genomföringar i våtzone 1. Otäta fogar i tapet/mattskarvar. Den teoretiska livslängden har utgått. Pga noterade fel/brister så är badrummet i stort behov av renovering. Inga förhöjda fuktvärden uppmättes vid besiktningstillfället.
Sovrum 2	--
Kök	Läckageskydd saknas under kyl
Vardagsrum	--

Bild 6: - Invändigt, Entréplan, Otäta rörgenomföringar i våtzon 1. Otäta fogar i tapet/mattskarvar. Den teoretiska livslängden h...

Rör genomföringar i golvtätskikt innebär en ökad risk för att fukt, mögel och eller rötrelaterade skador

kan komma att uppstå då det är svårt att tätat fullgott runt tappvatten och värmerör.

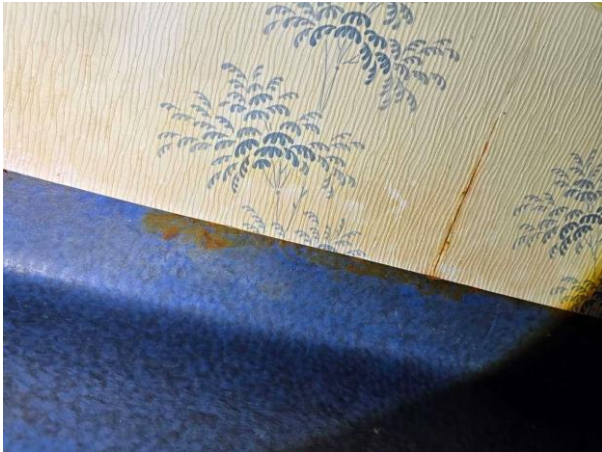
Bild 7: - Invändigt, Entréplan, Otäta rörgenomföringar i våtzone 1. Otäta fogar i tapet/mattskarvar. Den teoretiska livslängden h...
