**Utlåtande av överlåtelsebesiktning  
Överlåtelse av fast egendom enligt Jordabalken**

Glöte 539  
Glöte, Lofsdalen  
Besiktningsdag: 2018-09-26

Besiktningsman: Lasse Fyhr, LF Konsult AB

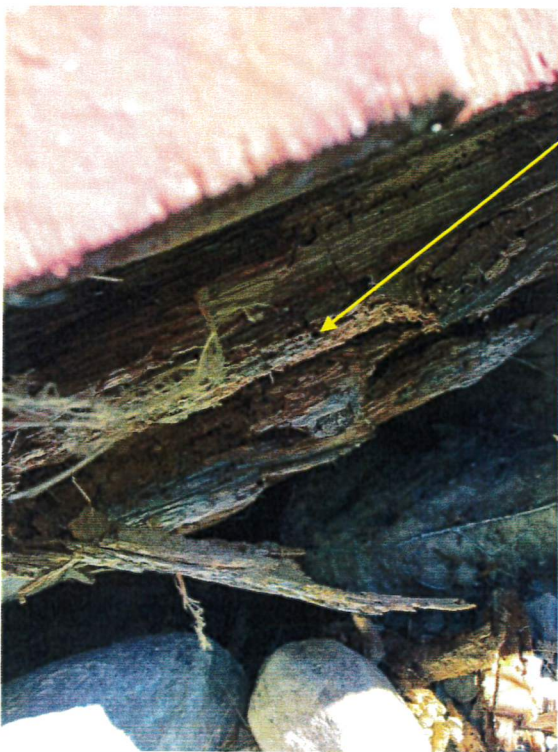
Timmer/trä. Det noterades att bottenstocken är rötskadad på baksidan under kök/sovrum. Huruvida skicket i övrigt är ej utrett. Rekommenderar en vidare kontroll av detta.

Rötskadad bottenstock.

I äldre timmerstommar är det vanligt med fukt-/rötskador och insektsangrepp i de nedre stockvarven (bottenstockar). En bättre bedömning av förhållandet i väggen erhålls via upptagande konstruktionen.

**En fortsatt teknisk utredning av bottenstockens rötskada rekommenderas, för att klargöra omfattning.**

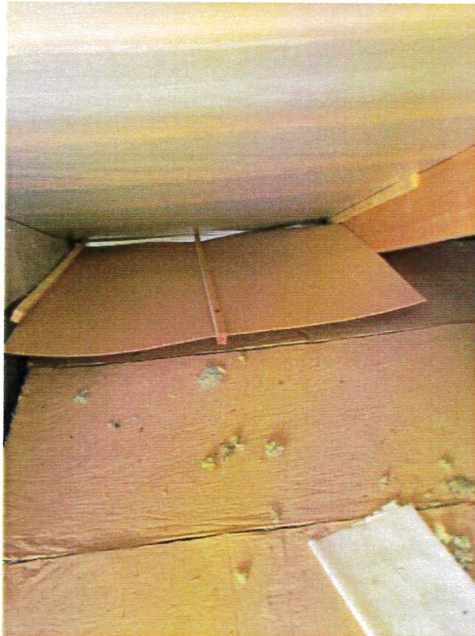
På tillbyggnadens vind ovan dusch/tvätt/bastu hade 2 skivor i takfoten lossnat och ramlar ner. Spika upp dom igen. Övrig vind visade inget onormalt.

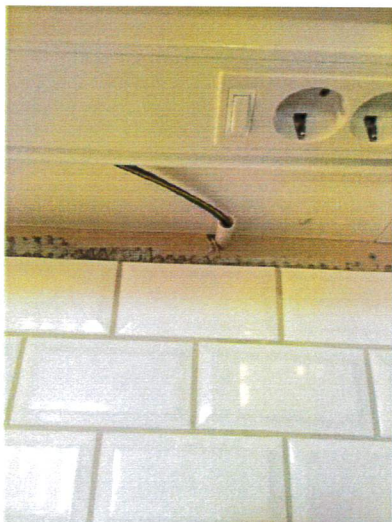
Förbättra fuktskydd i diskbänksskåp och under kyl/frys. Tippskydd på spis saknas. Det noterades en ej fackmannamässig el-installation till bänkbelysning, samt att kakel inte är komplett upp under väggskåp.

Rekommenderar montering av skvallerskydd under kyl/frys och i diskbänksskåp. Om läckageskydd ej finns under nämnda maskinvaror är detta en risk ur fuktsynpunkt. Risk finns att vatten på grund av smyggläckage från rörledningar, kopplingar m.m. ej upptäcks och tränger in i underliggande konstruktioner med fuktrelaterade skador som möjlig följd.
